Lufttüchtigkeitsanweisung (Entwurf)

76-268 Messerschmitt-Bölkow-Blohm

Betroffene Segelflugzeuge:
Phoebus A1, B1, B2 und C.
(Geräte-Nr. 252).
Alle Werknummern.

Betrifft:
Höhensteuerung.

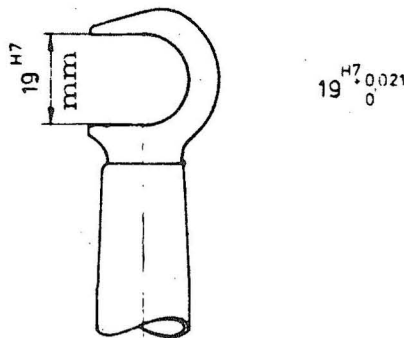
Anlaß:
Verformung des Gabelkopfes der Höhenruderstoßstange (in der Seitenflosse).

Maßnahmen und Fristen:
Vor dem nächsten Flug ist das Maß der Gabelöffnung der Höhenruderstoßstange (P/N 15 120-4274) gemäß Abbildung zu prüfen.

Liegt es außerhalb der angegebenen Toleranzen, ist die Stoßstange gegen eine neue auszutauschen.
Die Arbeiten sind entsprechend dem Service Bulletin auszuführen.

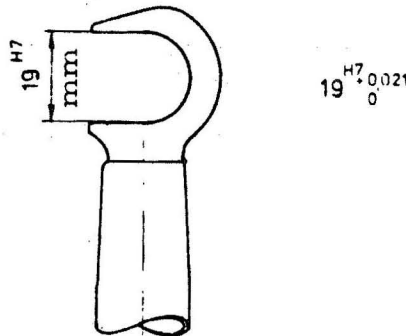
Reason:
Deformation of the fork head of the elevator rod (in the vertical fin).

Action and Compliance:
Prior to next flight check the fork head's width of the elevator rod for deformation.

If the tolerance is exceeded, replace the rod. Proceed as outlined in MBB Service Bulletin.
Damaged rods are to be sent to
