LUFTTÜCHTIGKEITSANWEISUNG (Entwurf)

88-20 Hoffmann

Hoffmann Constant-Speed-Propeller HO-V 123()-()/180R

Propellerblatt

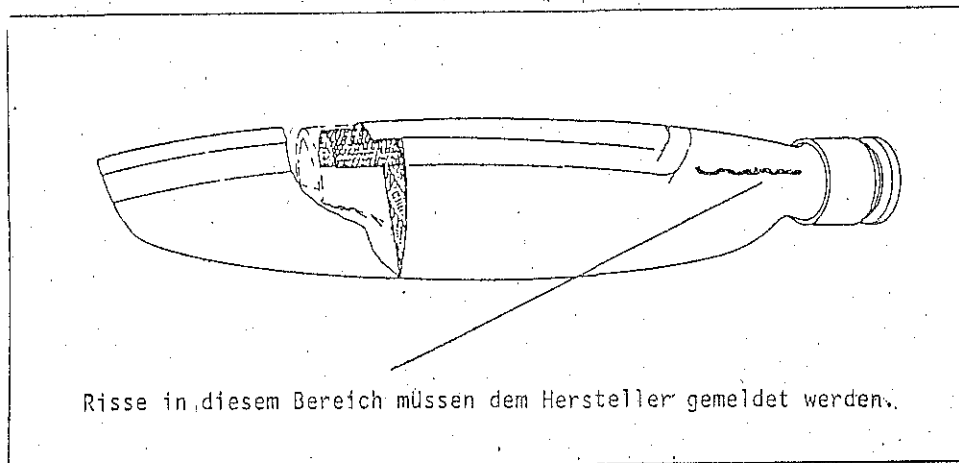
Risse im Mantel auf der Saugseite in Blattfußnähe

1. Gemäß Betriebs- und Wartungshandbuch E 287 sind die Propellerblätter bei der täglichen Kontrolle auf Risse in der Oberfläche zu prüfen.
Speziell im Übergangsbereich des Blattfußes auf der Saugseite entsprechend der Skizze.
2. Sind Risse erkennbar, ist der Propeller abzubauen und an den Hersteller zur Reparatur zu schicken.
