# CONSIGNE DE NAVIGABILITE

## Avions REIMS - CESSNA

Rails de sièges

Réf. : 88-123(A)

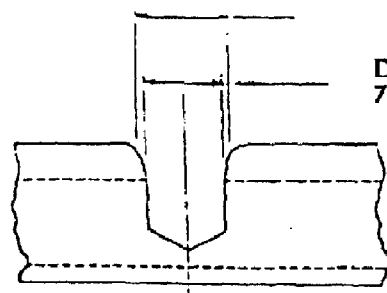
FIGURE 1a

- 1.1.- Si la dimension mesurée du trou usé excède 9,15 mm ( 0.36 p ) mais n'est pas supérieure à 10,67 mm ( 0.42 p ) - Voir la figure 1a - renouveler les mesures après chaque période de 100 heures de vol.

Section du rail montrant l'usure d'un trou

- 1.2.- Si la dimension mesurée du trou usé excède 10,67 mm, avant tout nouveau vol, remplacer le rail de siège concerné.
- 2 - Inspecter visuellement les trous de rails de siège afin de détecter les poussières et débris qui peuvent gêner l'engagement de la broche de verrouillage. Avant tout nouveau vol procéder à un nettoyage si besoin est.

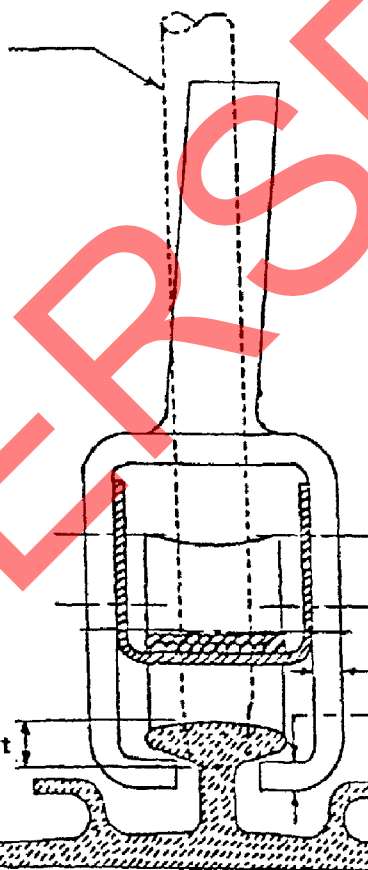
FIGURE 1b

- 3 - Soulever le bord avant de chaque siège pour supprimer tout jeu vertical. Dans cette position, mesurer la profondeur de l'engagement de chaque broche de verrouillage. Si cet engagement est inférieur à 3,8 mm ( voir figure 1b ), avant tout nouveau vol, remplacer ou réparer le composant détérioré pour obtenir un engagement de 3,8 mm au minimum. Si le rail est usé, cette dimension doit être mesurée depuis la face usée et non depuis la surface usinée.

**Note** - Ne pas lubrifier les rouleaux, rondelles, axes ou bagues, car le lubrifiant retient les poussières et des particules qui peuvent causer du grippage.
- 5 - Mesurer l'épaisseur de la paroi du logement des rouleaux et du talon inférieur ( voir figure 1b ). Si le talon est usé et que son épaisseur est inférieure à la moitié de l'épaisseur de la paroi du logement, avant le prochain vol, remplacer le logement de rouleaux.
- 6 - Contrôler les ressorts de maintien des broches de verrouillage en position engagée dans les trous de rails. Avant tout nouveau vol, remplacer les ressorts qui n'assurent plus efficacement cet engagement.

Profondeur d'engagement  
minimale 3,8 mm
