CONSIGNE DE NAVIGABILITÉ

CESSNA 336 ET REIMS CESSNA 337 (MODELES DIVERS)

STRUCTURE DE VOILURE PRINCIPALE

Référence : 78-113-IMP(A)

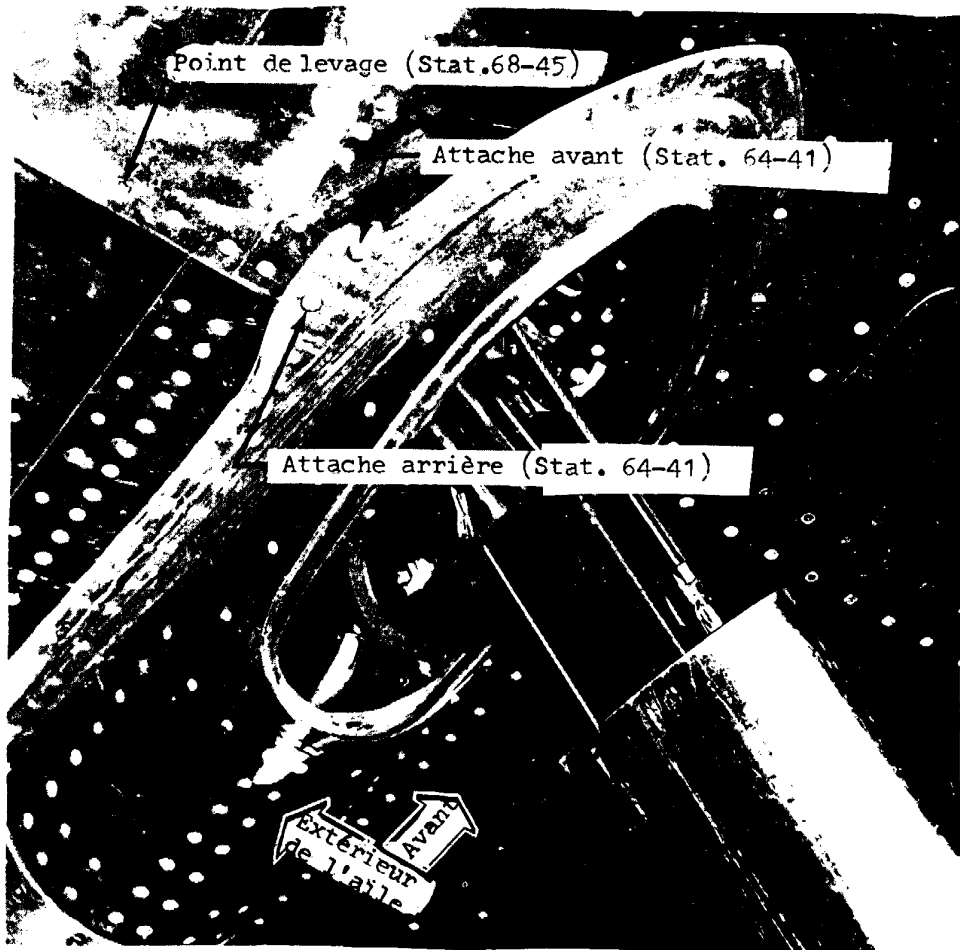
FIGURE 1

1.1) - Inspecter les 3 trous situés dans la zone de fixation des mâts. Cette inspection est à effectuer en utilisant la procédure mettant en oeuvre les courants de Foucault décrite dans la "SERVICE-LETTER" CESSNA citée ci-dessus. La figure 1 montre la zone dans laquelle se trouvent les 3 trous à inspecter (2 pour vis NAS 221 à la station 64-41 et 1 pour boulon du point de levage à la station 68-45).

ZONE D'ATTACHE DU MAT SUR LA VOILURE
(avec carénage de mât enlevé)

VUE DE DESSOUS DE LA DEMI-VOILURE DROITE

1.3) - Si les inspections demandées ci-dessus font apparaître une (des) crique(s) sur la semelle inférieure de longeron avant de l'une ou l'autre des demi-voilures, remplacer avant tout nouveau vol la semelle-inférieure de longeron avant à la fois sur l'une et l'autre des demi-voilures droite et gauche.

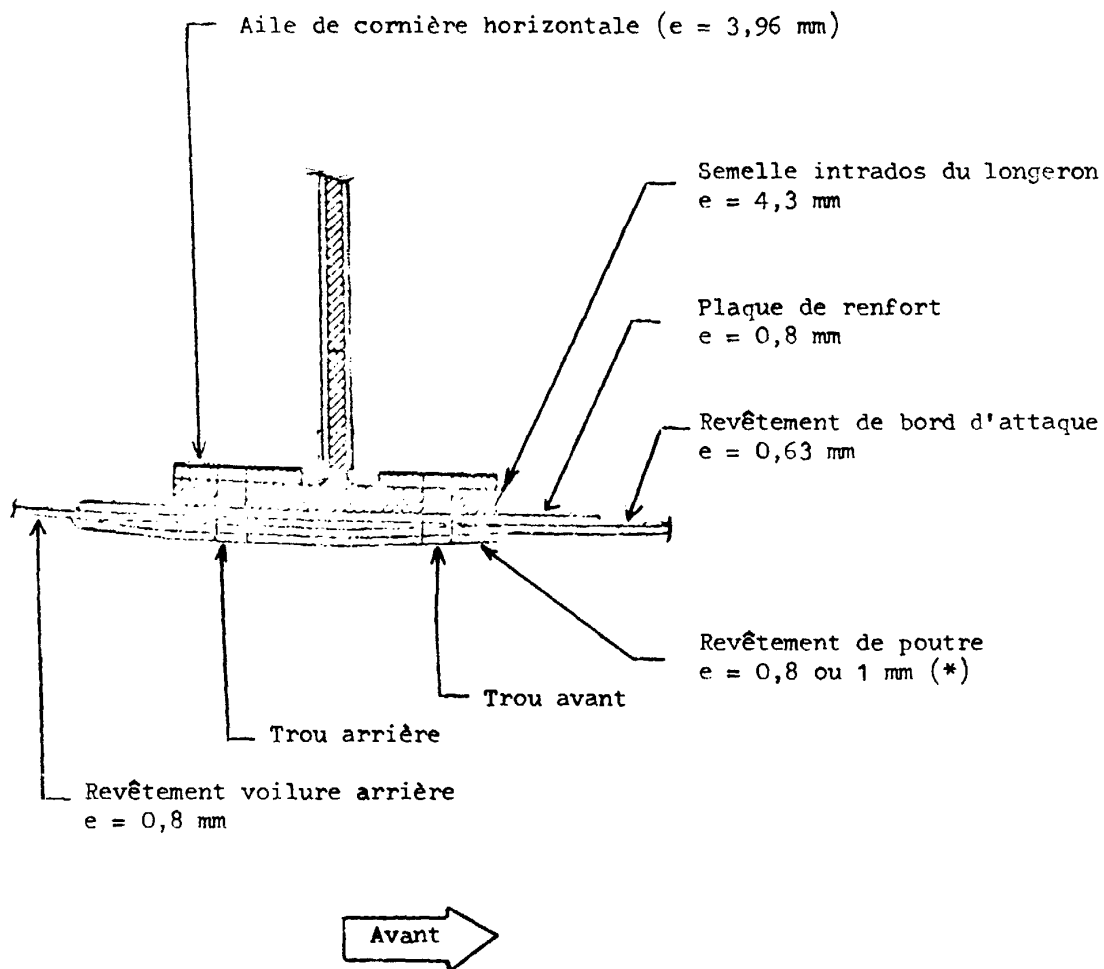
FIGURE 2

1.2) - Sur chaque demi-voilure, démonter, l'une après l'autre, les 2 vis NAS 221 pour permettre l'inspection de la semelle inférieure du longeron au niveau des trous de passage de ces vis. Maintenir le carénage de la poutre d'empennage fermement appliqué contre le revêtement voilure intrados pour permettre une mesure correcte en profondeur à l'aide de la sonde à courants de Foucault.

Une vue en coupe de cette zone, avec les vis démontées, est donnée à la figure 2. La figure 3 montre l'ensemble longeron (moins la poutre et le revêtement voilure) et les liens entre la semelle inférieure et l'attache du mât sur la voilure. La figure 4 est une coupe au niveau du trou de passage du boulon du point de levage.

COUPE DE LA SEMELLE INFERIEURE DU LONGERON AU NIVEAU
DES TROUS D'ATTACHE
(Station 64-41)

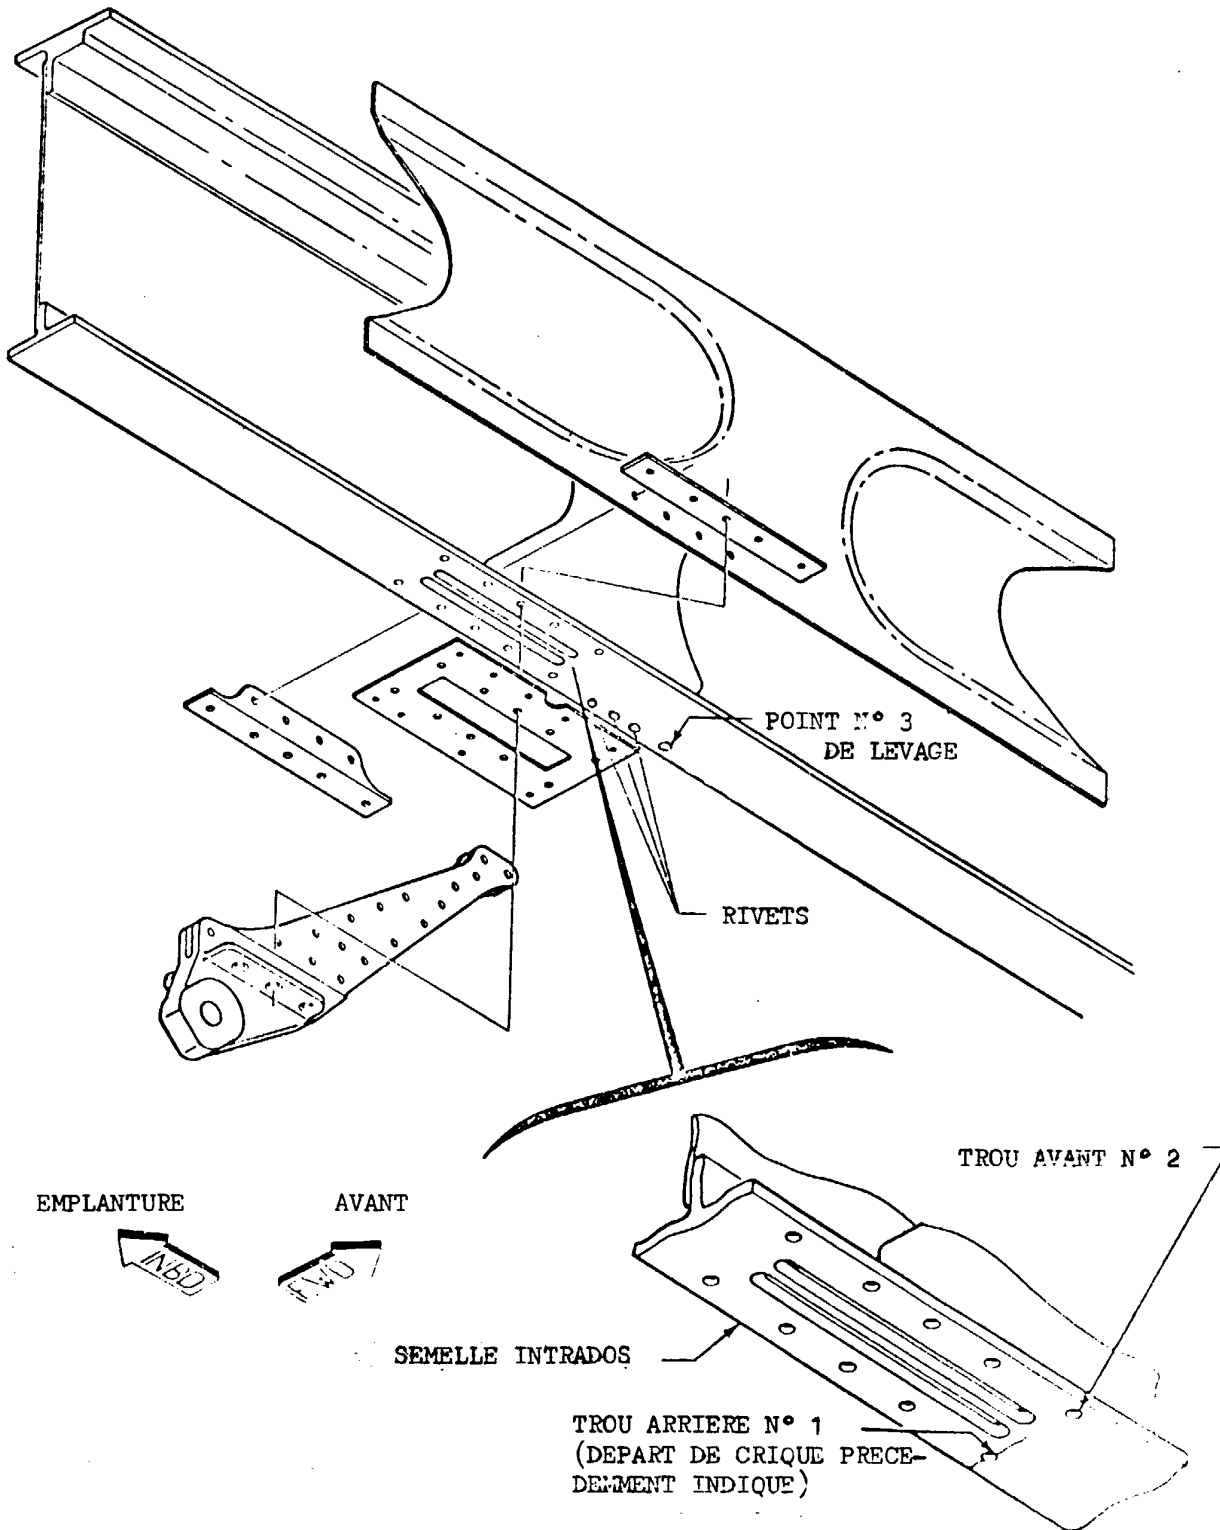
FIGURE 3

ZONE DE FIXATION DE LA POUTRE ET DU MAT SUR LE LONGERON AVANT

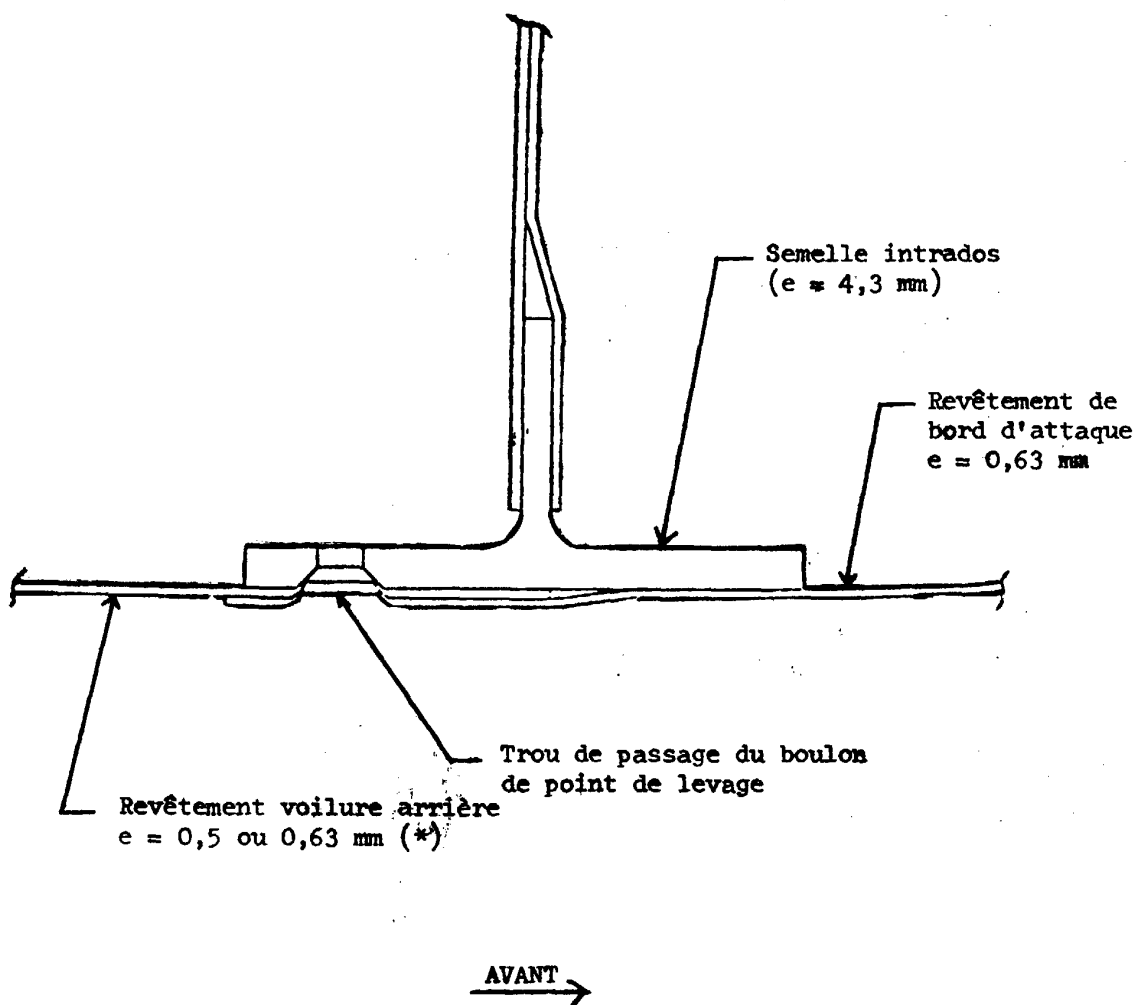
FIGURE 4

PARTIE INFÉRIEURE DU LONGERON AU NIVEAU DU TROU
DU POINT DE LEVAGE

(Station 68-45)

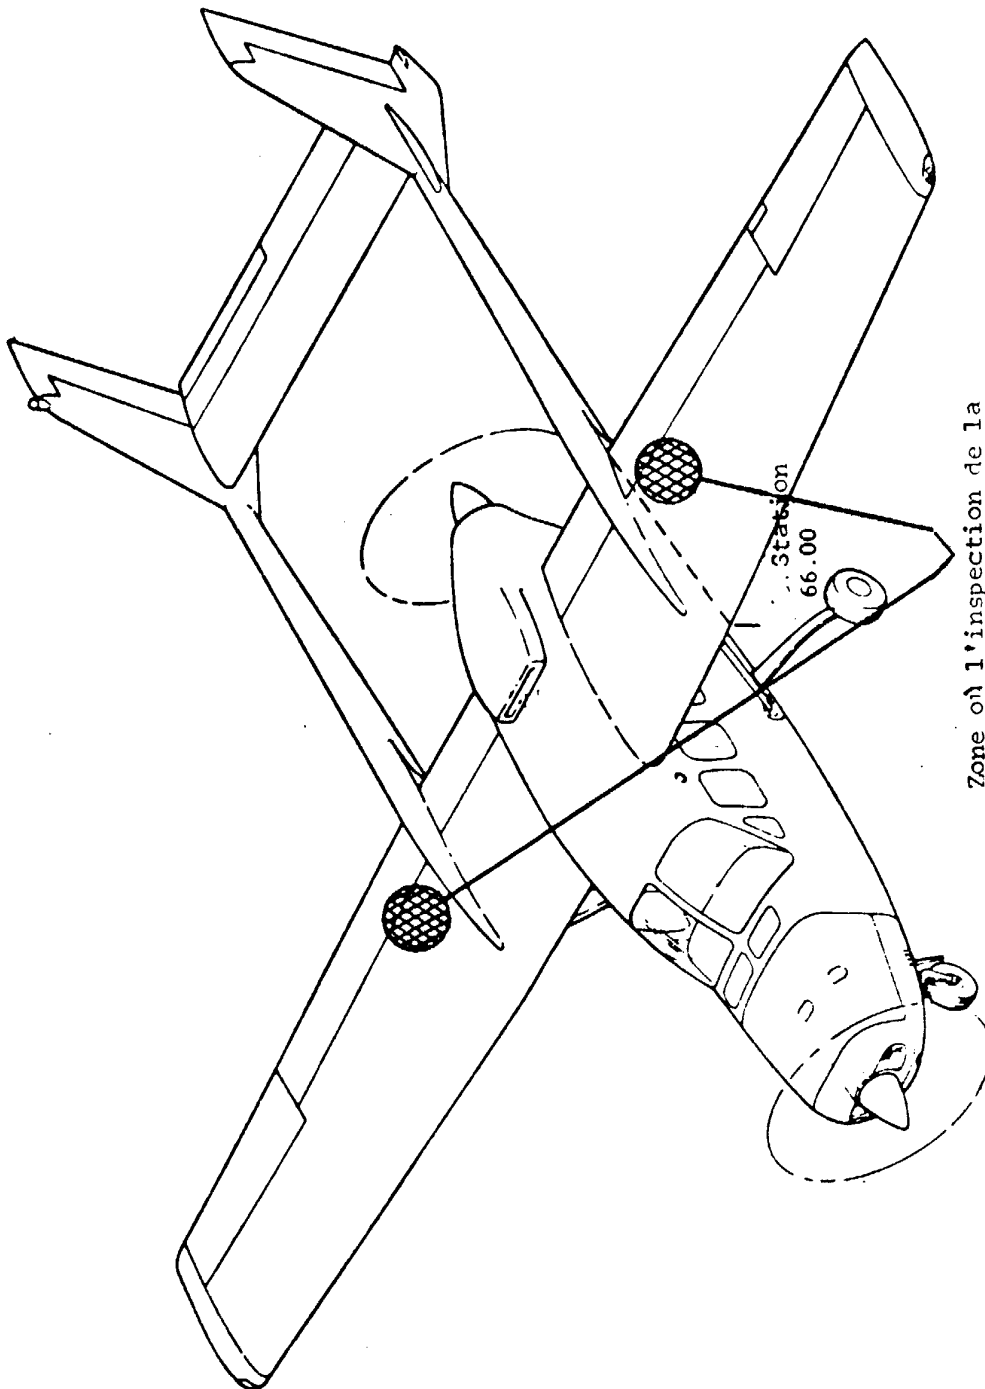
FIG. 5

2.1) - Inspecter par ressuage la semelle inférieure de longeron dans la zone comprise entre 50 et 75 millimètres (2ème rivet à l'extérieur de la Station 66-00) vers l'extérieur à partir de la nervure Station 66-00 de voilure. Rechercher des criques pouvant avoir le trou de rivet pour origine suivant les indications données dans la "SERVICE LETTER" CESSNA citée ci-dessus. Les figures 5, 6 et 7 montrent la zone de la semelle inférieure qui doit être inspectée.

Zone où l'inspection de la
semelle intrados du longeron
arrière est demandée.

- 2.2) - Si les inspections demandées ci-dessus font apparaître une (des) crique(s) sur la semelle inférieure de longeron arrière de l'une ou l'autre des demi-voilures, remplacer avant tout nouveau vol la semelle inférieure de longeron arrière à la fois sur l'une et l'autre des demi-voilures, droite et gauche.

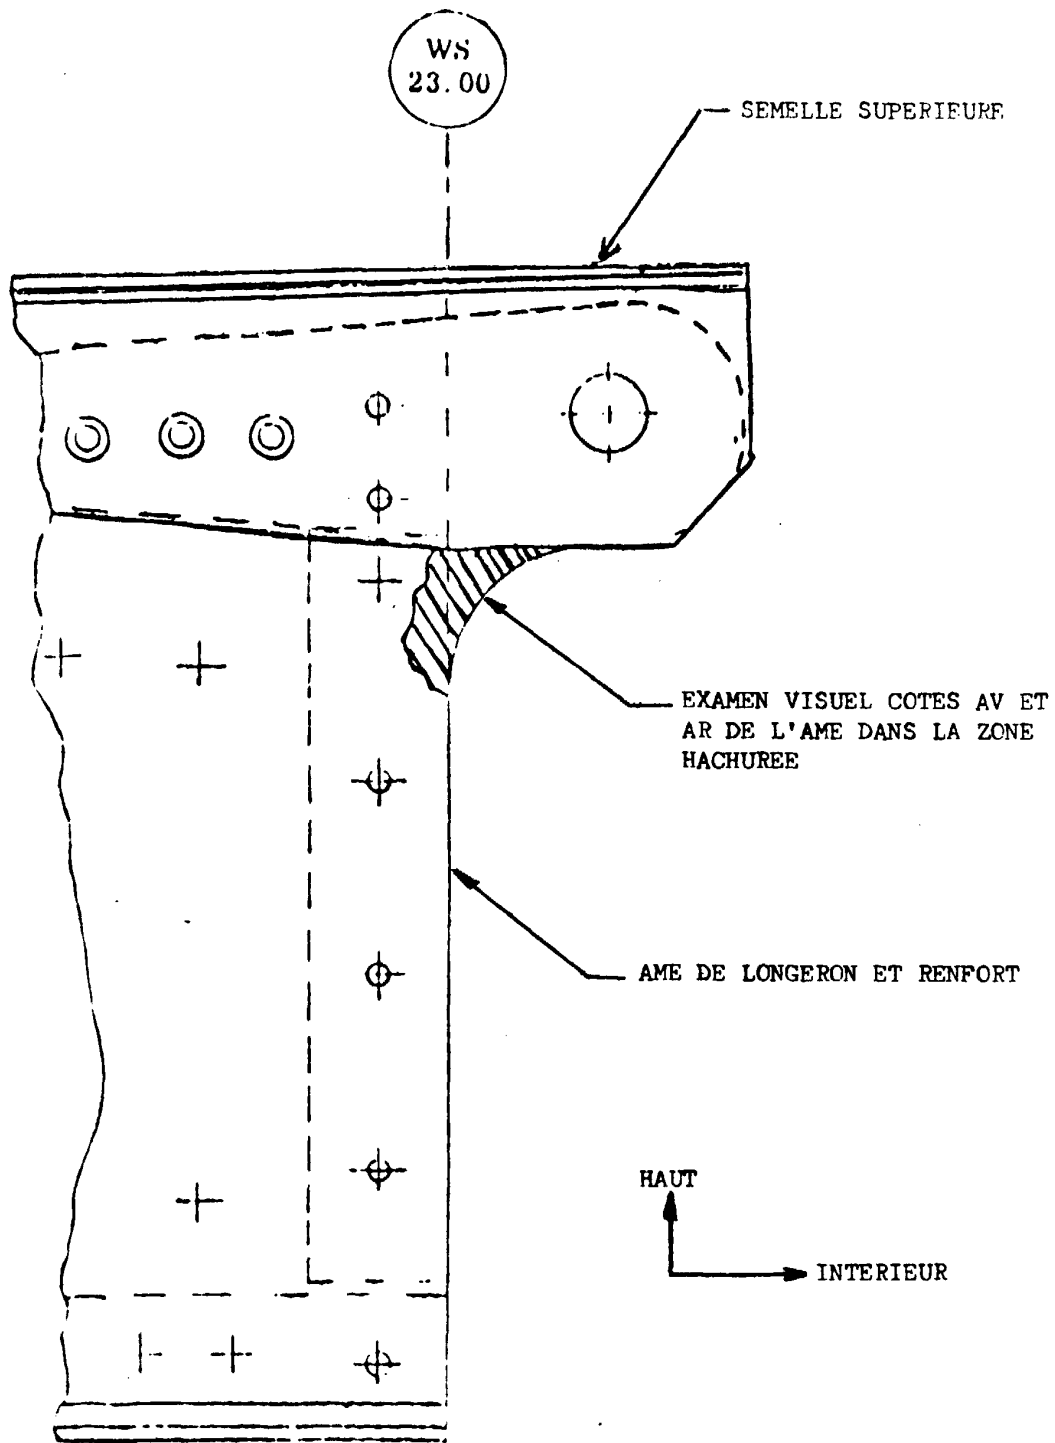
FIGURE 8

- 1) - Déposer les portes d'accès et les carénages d'emplanture des ailes.
 - 2) - Examiner la circonférence des découpes de l'âme du longeron et de son renfort pour recherche de criques dans la zone critique hachurée sur la figure 8 jointe à la C.N.

ENSEMBLE LONGERON AVANT

- 3) - Si des criques sont apparentes sur l'une ou l'autre des demi-voilures au cours d'une des inspections indiquées par cette C.N., remplacer, avant tout nouveau vol, la pièce défectueuse.
