| N° | AV-2009-01 | |

## ***SERVICE DIFFICULTY ADVISORY***

### **PT6A engines Handling of External engine tubes and fittings**

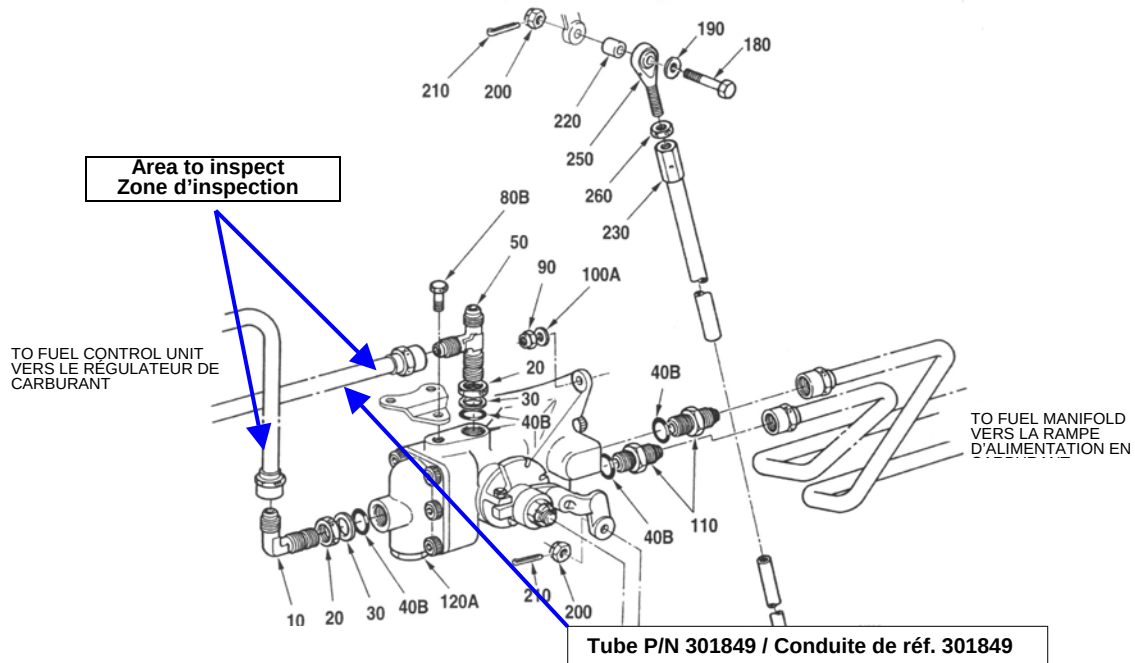
FUEL CONTROL UNIT / REGULATEUR DE CARBURANT

Transport Canada Civil Aviation (TCCA) has received several reports of fuel by-pass tube, Part No. (P/N) 3011849 cracking at the start control unit fittings. In some instances, fuel leaking from the cracked tube was ingested into the engine compressor and into the cabin. One of the main reasons for the failure is the mishandling of tubes during maintenance activity.

TCCA recommends Operators, Aircraft Maintenance Engineers, and Repair and Overhaul facilities exercise caution while performing repairs and/or replacing components. Refer to P&WC SIL No. Gen. PT6A-026 and P&WC Maintenance Manual Chapter 70, Standard Practices.
