| N° | <b>AV-2009-04</b> | |

## ***SERVICE DIFFICULTY ADVISORY***

### **CANADAIR CHALLENGER CL-600-2A12, CL-600-2B16 SERIES 601, 601-3A AND 601-3R**

#### **ELEVATOR CABLE VERTICAL STABILIZER AREA**

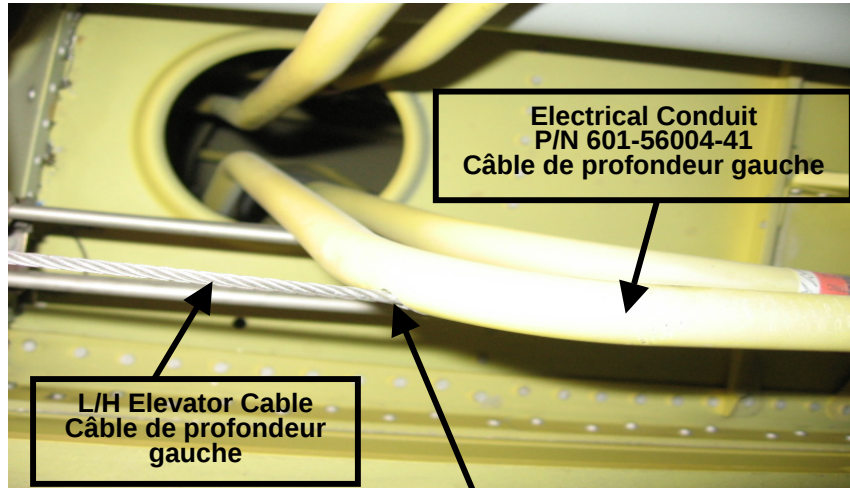
Top view looking down / Vue du dessus vers le bas

Transport Canada Civil Aviation (TCCA), through the Web Service Difficulty Reporting System, was made aware of three cases where the elevator cable assembly Part Number (P/N) 600-90020-125, located in the vertical stabilizer just above rib #4, was found rubbing against and had partially worn through the electrical conduit P/N 601-56004-41(LH). Some of the electrical wires inside the conduit for the horizontal trim actuator (HTA) were damaged, but the HTA system was still operational. (See Appendix "A")

TCCA recommends that maintenance personnel pay extra attention during the next scheduled cable inspection to ensure that the entire cable run is fully inspected as per the AMM. Confined areas that are difficult to gain access to warrant close examination to ensure adequate clearance exist to prevent interference.

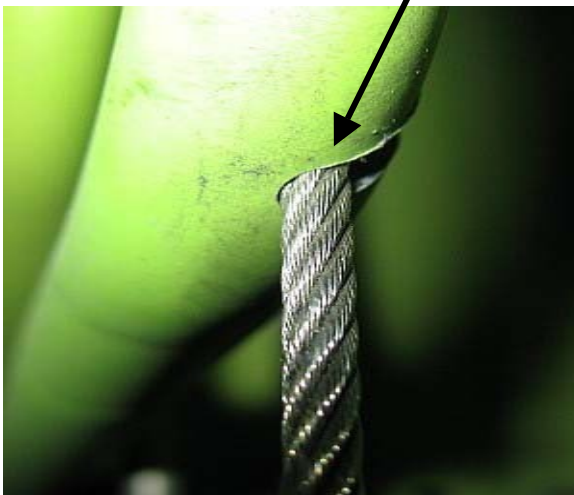
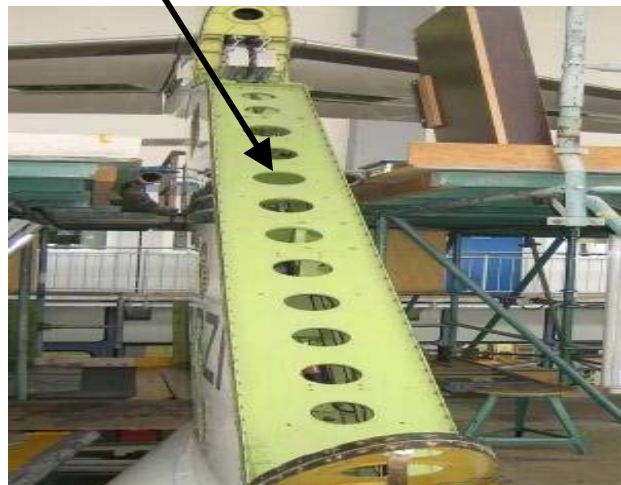
Area to inspect can be viewed through the spar once the vertical leading edge is removed or through panel 321 GL L/H side of Vertical Stabilizer.
