## CIVIL AVIATION SAFETY ALERT

### LOW TORQUE ON TRANSMISSION MOUNTED BELLCRANKS

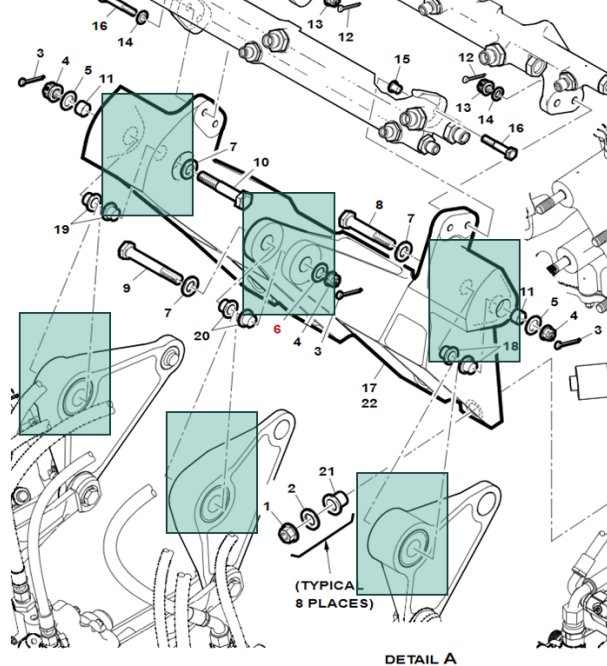
Figure 1. Support Installation, Cyclic and Collective Bellcranks, Transmission Mounted

Low torque values on the transmission bellcrank assembly joints were observed in production which, if not corrected, have the potential to cause increased bolt oscillatory loading, fretting and fatigue cracking of the bolt and/or bellcrank support. The bellcrank assembly was under-torqued because 40 in-lb was used as torque values instead of 40 ft-lb in some cases.

The following figure illustrates the transmission-mounted bellcrank assembly joint which may be undertorqued.

For Bell model 429 helicopters with serial numbers 57001 to 57335, 57338, 57343 and 57346, Transport Canada recommends that owners, operators, and maintainers carry out the inspections, part replacements and assembly using the correct torque values as described in Bell ASB 429-22-58 Rev A while performing the 2-year flight controls inspection per the latest revision of the inspection procedure DMC-429-A-67-00-00-03A-310A-A.

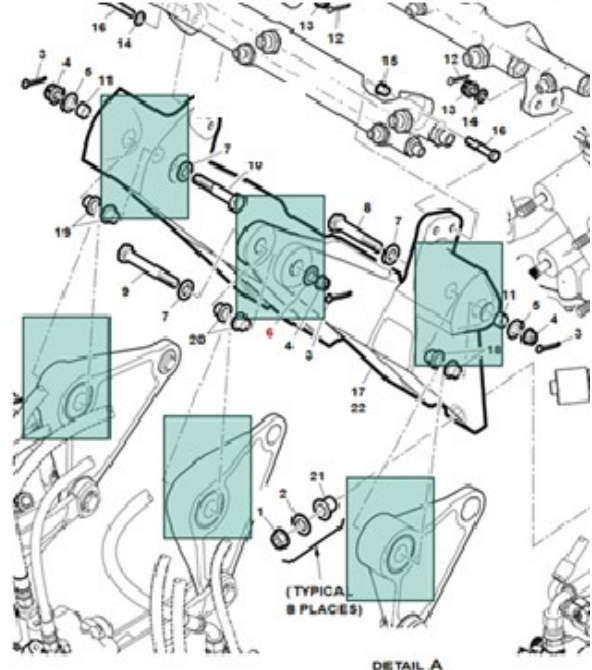
Figure 1 : Installation de support, cyclique et collectif (Guignols, Transmission montés)

Des valeurs de couple insuffisant des joints de l'assemblage du guignol sur la transmission ont été observées dans la production qui, si elles ne sont pas corrigées, risquent de causer une augmentation de la charge oscillatoire du boulon, une usure de contact et une fissuration par fatigue du boulon et/ou du support de guignol. L'assemblage du guignol était mal serré parce que des valeurs de couple de 40 po-lb ont été utilisées au lieu de 40 pi-lb dans certains cas.

ajouter l'inspection des guignols montés sur la transmission et les supports. Le schéma suivant illustre le joint de l'assemblage du guignol monté sur la transmission qui pourrait être mal serré.

Pour les hélicoptères de modèle 429 de Bell portant les numéros de série 57001 à 57335, 57338, 57343 et 57346, Transports Canada recommande aux propriétaires, aux exploitants et aux spécialistes de la maintenance d'effectuer les inspections, le remplacement de pièces et l'assemblage en utilisant les valeurs de couple correctes décrites dans la révision A du ASB 429-22-58 de Bell lors de l'inspection de 2 ans des commandes de vol conformément à la dernière révision de la procédure d'inspection DMC-429-A-67-00-00-03A-310A-A.
