## CIVIL AVIATION SAFETY ALERT

OWNERS, OPERATORS AND MAINTAINERS OF  
ALL BELL TEXTRON CANADA LIMITED (BELL)  
206 AND 427 MODEL HELICOPTERS

### PILOT CYCLIC STICK TUBE CRACKING

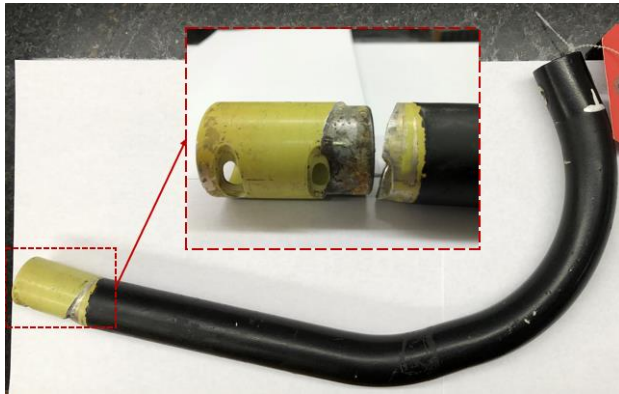
Bell has received a report of a fractured pilot cyclic stick Part Number (P/N) 206-001-342-101 found while performing the interior and prestart check of the 407 Rotorcraft Flight Manual (RFM). The fracture originated at the upper slotted area near the lower base of the cyclic stick as shown in Figure 1. Further investigation revealed that additional cyclic sticks were found to be cracked from fatigue. Bell has determined that the root cause of the cyclic stick cracking was attributed to excessive force being applied to the cyclic stick during the freedom of movement of the controls and cyclic centering light operation check as part of the interior and prestart check, which resulted in elevated stress at the slotted area, aggravated by the high stress concentration design feature of the upper slotted area.

Figure 1 – Location of the fracture on the pilot cyclic stick tube

Bell has released Alert Service Bulletin (ASB) 407-23-130 to require a one-time detailed inspection and replacement or repair, as applicable, of the cyclic stick tube assembly. Transport Canada mandated this corrective action and a revised RFM procedure in Airworthiness Directive CF-2024-18.

Transport Canada recommends that owners, operators and maintainers of all Bell 206 and 427 model helicopters carry out the inspection and corrective actions, as required, described in the applicable Bell ASB:

- Bell 206A/B: ASB 206-23-142 Revision A, dated 27 March 2023, or later revisions.
- Bell 206L series: ASB 206L-23-187 Revision A, dated 27 March 2023, or later revisions.
- Bell 427: ASB 427-23-46 Revision A, dated 27 March 2023, or later revisions.

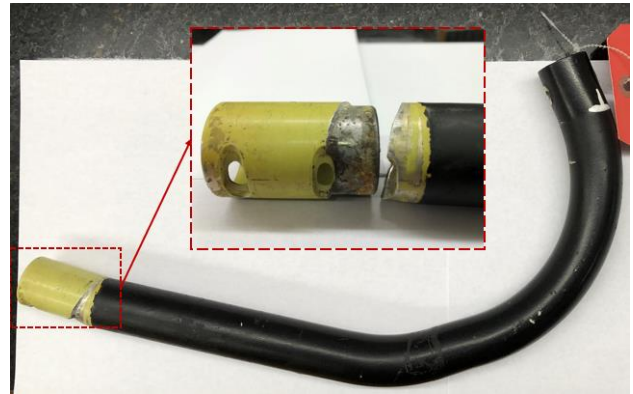
Bell a reçu un rapport de la découverte d'un tube de manche cyclique du pilote fracturé référence (réf) 206-001-342-101 lors de vérification intérieure et avant démarrage du manuel de vol de giravion (RFM) du 407. L'origine de la fracture est située à la fente supérieure près de l'extrémité inférieure du manche cyclique tel que montré à la Figure 1. Une enquête plus approfondie a révélé que des manches cycliques additionnels étaient fissurés par la fatigue. Bell a déterminé que la cause fondamentale de la fissuration du manche cyclique était attribuée à l'application d'une force excessive au cours de la vérification de la liberté de mouvement des commandes et du fonctionnement de la lumière de centrage cyclique réalisée dans le cadre de la vérification intérieure et avant démarrage. Cette force excessive entraînait une augmentation de la contrainte dans la zone à fentes du tube, contrainte aggravée en raison de la conception de cette zone qui crée de façon inhérente une forte concentration de contrainte.

Figure 1 – Emplacement de la fracture sur le tube de manche cyclique du pilote

Bell a publié le bulletin de service d'alerte (ASB) 407-23-130 en vue d'exiger une inspection détaillée non récurrente du tube de manche cyclique ainsi que son remplacement ou sa réparation, s'il y a lieu. Transports Canada a rendu obligatoire l'exécution de cette mesure corrective ainsi que la révision de la procédure du RFM dans la consigne de navigabilité CF-2024-18.

Transports Canada recommande aux propriétaires, aux exploitants et aux spécialistes de la maintenance de tous les hélicoptères Bell modèles 206 et 427 d'effectuer une inspection ainsi que les mesures correctives, si nécessaires, décrites dans les ASBs de Bell applicables :

- Bell 206A/B : ASB 206-23-142 révision A, en date du 27 mars 2023, ou toute révision ultérieure.
- Les séries Bell 206L : ASB 206L-23-187 révision A, en date du 27 mars 2023, ou toute révision ultérieure.

- Bell 427 : ASB 427-23-46 révision A, en date du 27 mars 2023, ou toute révision ultérieure.
