## CIVIL AVIATION SAFETY ALERT

**OPERATORS AND MAINTAINERS OF DE  
HAVILAND DASH-8-400 AND DASH-8-100/-200/-  
300 series aeroplanes CENTRE WING FLIGHT  
CONTROL PULLEY AND BEARING SYSTEMS.**

**PART NUMBER (P/N) MS20220-3  
PULLEYS WITH CORRODED AND  
DISLODGED BEARINGS**

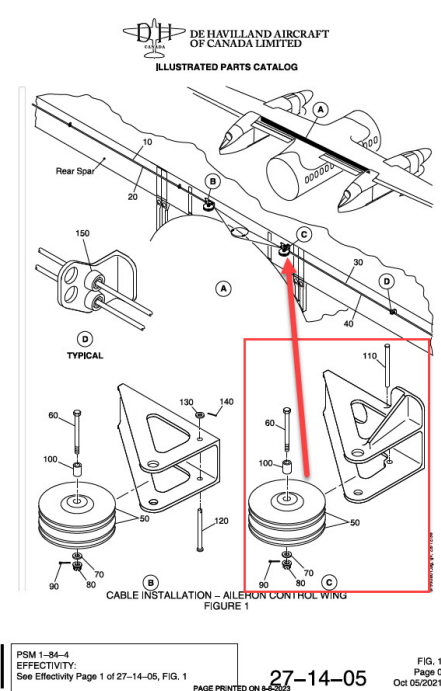
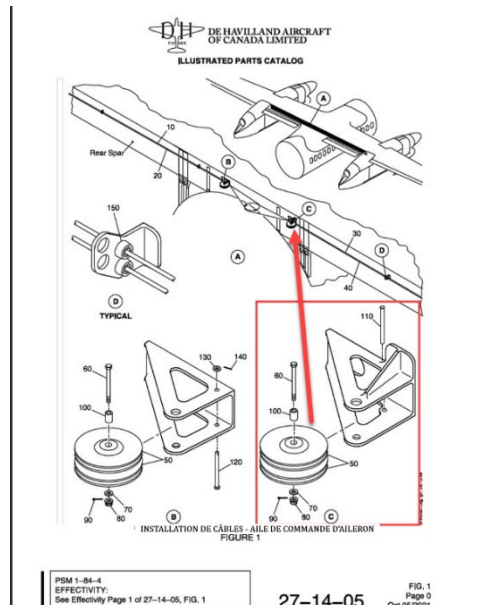
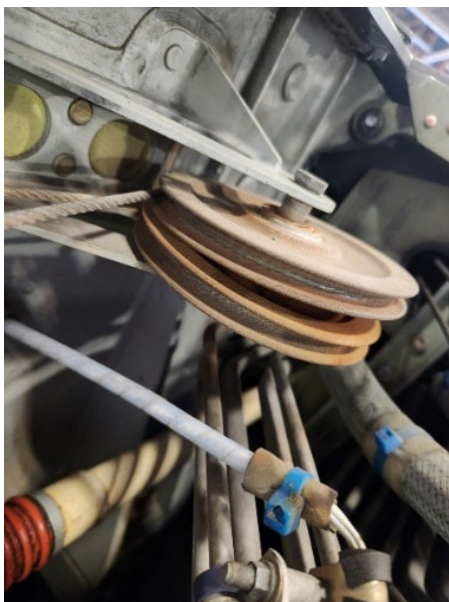
Figure 1 – pulley installation

Similar incidents were investigated in 2021 on multiple DHC-8-400 series aeroplanes where stiff roll control movement was reported, typically after returning to service following storage. Inspections of the aileron and spoiler systems in the center wing area had found seized aileron and spoiler pulleys, P/N MS20220-3. This pulley is a military standard part used in many locations in the aeroplane. Since the conclusion of the 2021 assessments there were 12 more reported pulley seizure/failure cases (including the 3 cases above) across the fleet of DHC-8-100/200/300 and DHC-8-400.

Figure 1 depicts the installation:

De Havilland Canada has released Service Bulletins (SB) for DHC-8 100/200/300 Series and DHC-8 400 series aeroplanes to replace quantity eight (8) of P/N MS20220-3 pulleys installed in the center wing area with equivalent D1310001-03 pulleys which use CRES (stainless steel) bearings. These are one-way interchangeable standard parts requiring no other modifications to the aeroplane. SB references are as follows:

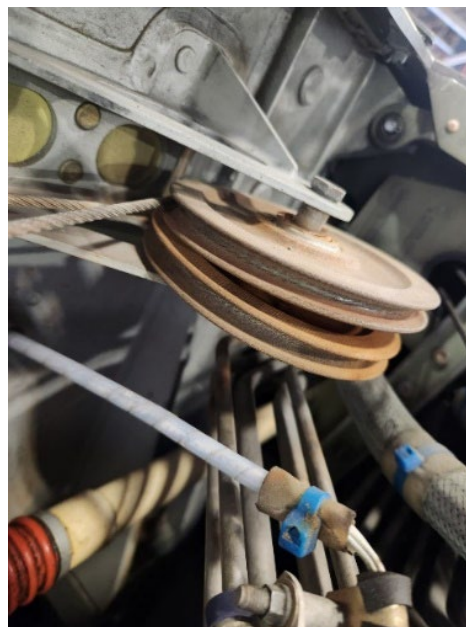
Figure 1 – installation de poulies

Des incidents semblables ont fait l'objet d'enquête en 2021, concernant des avions de série DHC-8-400 présentant une raideur au niveau de la commande de roulis, habituellement à la suite d'un retour en service après un entreposage. Des inspections des circuits d'aileron et de déporteur dans la voilure centrale ont permis de relever des poulies d'aileron et de déporteur grippées, de réf MS20220-3. Cette poulie est une pièce militaire standard installée à de nombreux endroits dans l'avion. Depuis la conclusion des évaluations effectuées en 2021, il y a eu douze autres signalements de défaillance ou de grippage de poulies (incluant les trois présentés ci-dessus) touchant la flotte de DHC-8-100/200/300 et de DHC-8-400.

La figure 1 illustre l'installation :

De Havilland Canada a publié des bulletins de service (SB) au sujet des avions de séries DHC-8 100/200/300 et DHC-8 400, visant le remplacement de huit (8) poulies de réf MS20220-3 posées dans la voilure centrale par des poulies équivalentes de réf D1310001-03, qui comportent des paliers en acier résistant à la corrosion (acier inoxydable). Il s'agit de pièces standard interchangeables unidirectionnelles qui ne nécessitent aucune autre modification à l'avion. Les références aux SB sont les suivant :
