## CIVIL AVIATION SAFETY ALERT

OWNERS, OPERATORS AND MAINTAINERS OF BOMBARDIER INC. MODEL BD-700-2A12 (GLOBAL 7500) AEROPLANES, SERIAL NUMBERS 70006 THROUGH 70133 AND 70135 THROUGH 70158.

### SPOILER SPIGOT SHIM MISSING AT MULTI-FUNCTION SPOILER (MFS) ACTUATOR INSTALLATION

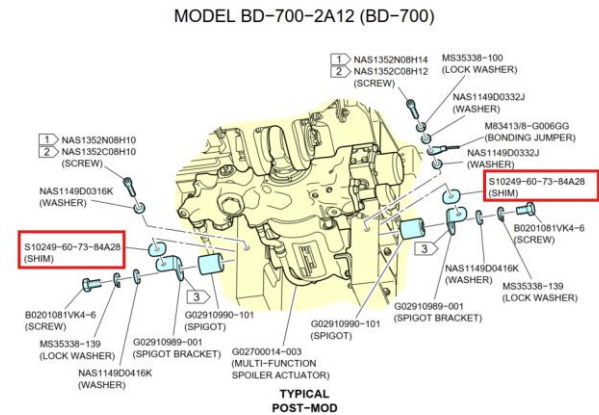
Figure 1: Installation of the Metallic Shims

BA received a disclosure letter informing that contour sealant pads were used in lieu of metal shimming in MFS 1, MFS 2, and MFS 3 actuator installation on both wings. The missing metallic shim, which was intended to close a nominal design gap, in combination with the stack up tolerance may lead to a larger gap. The larger gap will result in high pre-load stress to the spoiler spigot bracket and the spigot anti migration feature. Over time, the high pre-load stress combined with a corrosive environment may lead to stress corrosion cracking.

Eventually, if both spoiler spigot brackets fail and spigots migrate, the MFS actuator will disconnect.

The following figure illustrates the installation of the metallic shims P/N S10249-60-73-84A28 in accordance with SB 700-57-7532.

BA issued a Service Bulletin (SB) 700-57-7532 Basic Issue, dated 26 August 2025, that provides instructions to remove the spoiler spigot brackets with self-contouring sealing pads, and install spoiler spigot bracket with metallic shims, Part Number (P/N) S10249-60-73-84A28 at MFS 1, MFS 2, and MFS 3 actuator on both wings.

For BA model BD-700-2A12 (Global 7500) aeroplanes, serial numbers 70006 through 70133 and 70135 through 70158, Transport Canada recommends that owners, operators, and maintainers remove and replace the spoiler spigot brackets as described in SB 700-57-7532 Basic Issue, dated 26 August 2025, or later revisions.

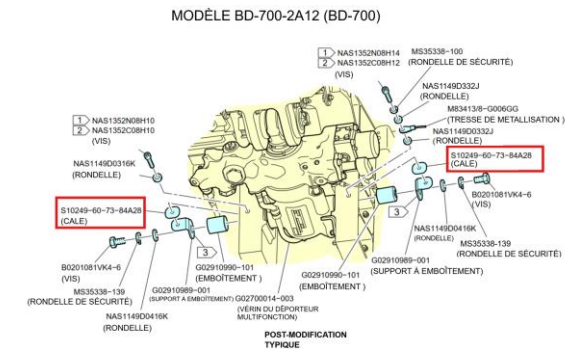
Figure 1 : Installation des cales métalliques

BA a reçu une lettre de divulgation indiquant que des coussins d'étanchéité contour avaient été utilisés au lieu d'un calage métallique lors de la pose du vérin des MFS 1, MFS 2 et MFS 3 sur les deux ailes. La cale métallique manquante qui devait boucher un espace de conception nominal, combinée à l'accumulation des tolérances, peut entraîner la formation d'un espace plus large. Le large espace produira une contrainte de précharge élevée sur le support à emboîtement du déporteur et sur la fonction antidéplacement de l'emboîtement.

peut mener à la fissuration par corrosion sous tension. Une défaillance des deux supports de l'emboîtement du déporteur et le déplacement des emboîtements entraîneraient éventuellement la séparation du vérin du MFS.

La figure suivante illustre l'installation des cales métalliques, réf S10249-60-73-84A28, conformément au SB 700-57-7532.

BA a publié la version initiale du bulletin de service (SB) 700-57-7532, en date du 26 août 2025, qui fournit des directives pour la dépose des supports de l'emboîtement du déporteur comportant des coussins d'étanchéité contour, et installer un support pour l'emboîtement du déporteur comportant des cales métalliques, référence (réf) S10249-60-73-84A28, sur le vérin des MFS 1, MFS 2 et MFS 3 sur les deux ailes.

Pour les avions de BA, modèle BD-700-2A12 (Global 7500) portant les numéros de série 70006 à 70133 et 70135 à 70158, Transports Canada recommande aux propriétaires, exploitants et spécialistes de la maintenance de déposer et de remplacer les supports de l'emboîtement du déporteur comme il est décrit dans la version initiale du SB700-57-7532, en date du 26 août 2025, ou de toute révision ultérieure.
