## CIVIL AVIATION SAFETY ALERT

OWNERS, OPERATORS AND MAINTAINERS OF  
BOMBARDIER INC. (BA) MODEL BD-700-2A12  
AEROPLANES

### INSUFFICIENT CLEARANCE BETWEEN THE ENGINE FUEL-FEED LINE AND THE COLLECTOR TANK UPPER SKIN STRINGER

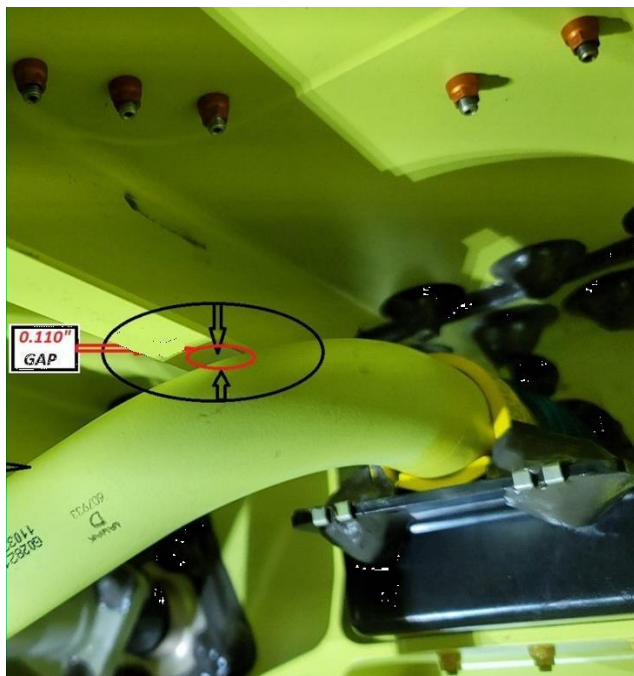
Insufficient clearance between the fuel-feed tube assembly, connected to the auxiliary pump, and the upper skin stringer inside the right-hand side collector tank (see Figure 1) has been discovered by BA during a routine inspection on the Final Assembly Line.

This insufficient clearance condition, combined with a partially filled collector tank, a lightning strike, and the correct ambient conditions, may result in a spark inside the collector tank. It may also result in damage to the fuel-feed tube assembly.

Figure 1 – Location of Low Clearance Between Fuel-Feed Line and Stringer in the Collector Tank

To address the issue, BA has issued Service Bulletin (SB) 700-28-7508 Basic Issue, dated 10 December 2025 to inspect affected aeroplanes for insufficient clearance and damage; and if insufficient clearance or damage is found, to replace existing parts with newly designed parts as required.

Transport Canada recommends that owners, operators, and maintainers of model BD-700-2A12 aeroplanes, serial numbers 70006 through 70133, 70135 through 70144, and 70153, carry out the inspection and corrective actions, as required, described in BA SB 700-28-7508 Basic Issue, dated 10 December 2025, or later revisions.

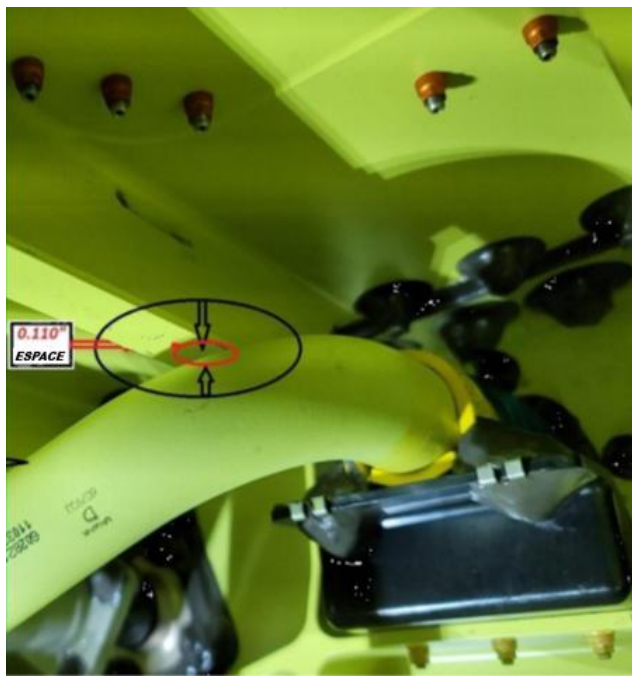
Au cours d'une inspection de routine sur la chaîne de montage final, BA a découvert un dégagement insuffisant entre l'ensemble du tube d'alimentation carburant, qui est raccordée à la pompe auxiliaire, et la lisse du revêtement extradorsal supérieur à l'intérieur du réservoir collecteur côté droit (voir la figure 1).

Cette situation de dégagement insuffisant, combinée à un réservoir collecteur partiellement rempli, un coup de foudre et les bonnes conditions ambiantes, peut provoquer une étincelle à l'intérieur du réservoir collecteur. Cela pourrait également endommager l'ensemble du tube d'alimentation carburant.

Figure 1 – Emplacement du dégagement insuffisant entre la conduite d'alimentation carburant et la lisse dans le réservoir collecteur

Pour remédier à ce problème, BA a publié la version initiale du bulletin de service (SB) 700-28-7508, en date du 10 décembre 2025, afin d'inspecter les avions visés pour détecter un dégagement insuffisant et des dommages; et si un dégagement insuffisant ou des dommages sont constatés, remplacer les pièces existantes par des pièces de conception nouvelle, au besoin.

Transports Canada recommande aux propriétaires, aux exploitants et aux spécialistes de la maintenance d'avions de modèle BD-700-2A12 portant les numéros de série 70006 à 70133, 70135 à 70144 et 70153, d'effectuer, au besoin, l'inspection et les mesures correctives décrites dans la version initiale du SB 700-28-7508 de BA, en date du 10 décembre 2025, ou de toutes révisions ultérieures.
