CONSIGNE DE NAVIGABILITÉ

CF-2023-47

Navigation – Éléments interdits de la liste principale d'équipement minimal (MEL) en présence de brouillage causé par la technologie 5G des services sans fil à large bande de la bande C

Les avions d'Airbus Canada Limited Partnership (ACLP) (anciennement C Series Aircraft Limited Partnership [CSALP], Bombardier Inc.) :

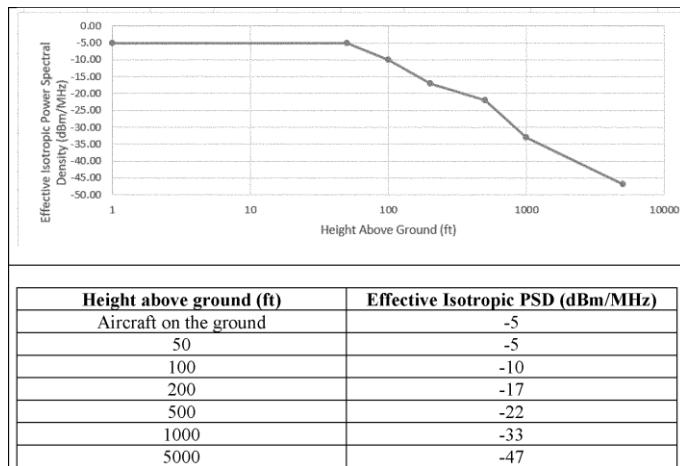
Figure 1 – PSD isotrope fondamentale équivalente à l'interface externe de l'antenne de l'aéronef

- i. Dans le cas des émissions fondamentales (de 3,7 à 3,98 GHz), il s'agit de la tolérance au brouillage du radioaltimètre au seuil de densité spectrale de puissance (PSD) précisé à la figure 1 de la présente CN ou à un niveau supérieur à ce dernier.

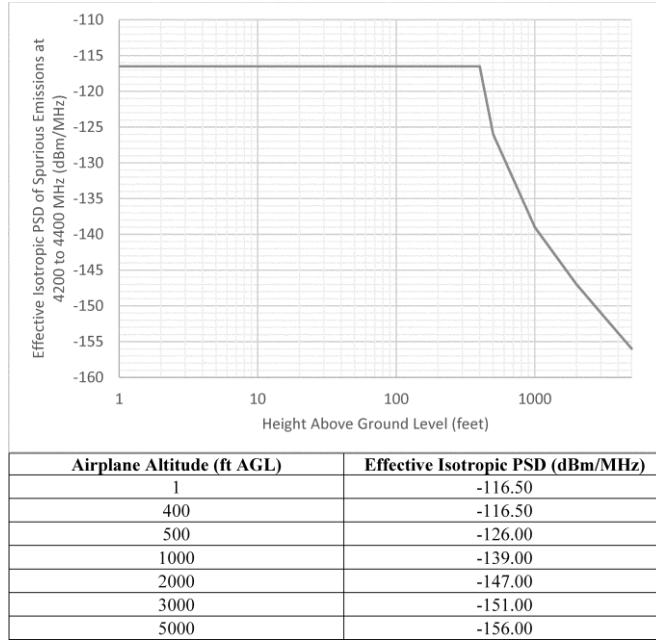
Figure 2 – PSD isotrope de rayonnement équivalente à l'interface externe de l'antenne de l'aéronef

- ii. Dans le cas du rayonnement (de 4,2 à 4,4 GHz), il s'agit de la tolérance au brouillage du radioaltimètre au seuil DSP précisé à la figure 2 de la présente CN ou à un niveau supérieur à ce dernier.
