# CONSIGNE DE NAVIGABILITÉ

CF-2023-49

Navigation – Giravion – Interdiction de mener des activités nécessitant l'utilisation d'un radioaltimètre lorsqu'elles se déroulent dans les États contigus des États-Unis en raison du brouillage causé par la technologie 5G des services sans fil à large bande de la bande C.

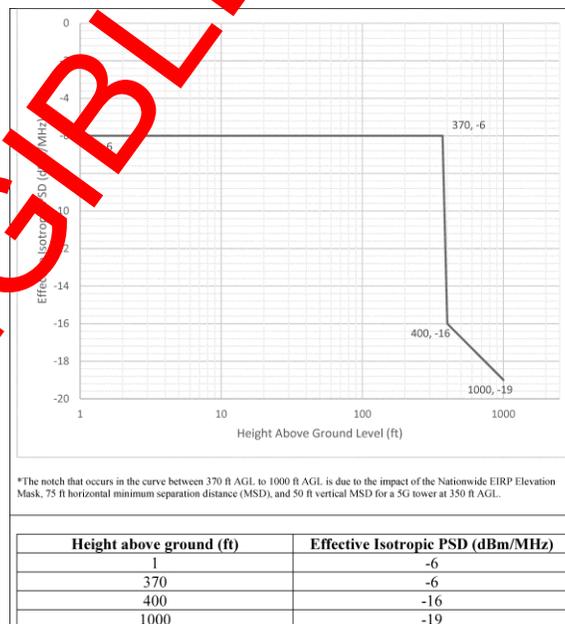
**Figure 1 – PSD isotrope fondamentale équivalent à l'interface externe de l'antenne du giravion**

1. Dans le cas des émissions fondamentales (de 3,7 à 3,98 GHz), il s'agit de la tolérance au brouillage du radioaltimètre au seuil de densité spectrale de puissance (PSD) précisé à la figure 1 de la présente CN ou à un niveau supérieur à ce dernier.

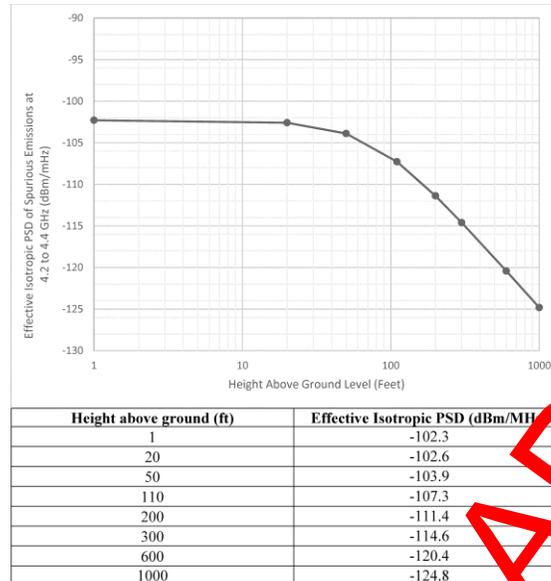
**Figure 2 – PSD isotrope de rayonnement équivalent à l'interface externe de l'antenne du giravion**

2. Dans le cas du rayonnement (de 4,2 à 4,4 GHz), il s'agit de la tolérance au brouillage du radioaltimètre au seuil PSD précisé à la figure 2 de la présente CN ou à un niveau supérieur à ce dernier.
