**REGISTRO AERONAUTICO
ITALIANO**

PRESCRIZIONE DI AERONAVIGABILITA'

Prescrizione
82 - 118
Hughes-66

SOGGETTO - DITTA COSTRUTTRICE - TIPO
Elicotteri Hughes 369D e Breda Nardi NH 500D

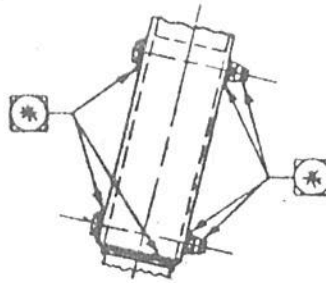
Figura 1. Sigillatura del collegamento gamba-piede
del carrello d'atterraggio.

Allo scopo di evitare cedimenti del carrello di atterraggio, per crinature del collegamento gamba-piede dovute a tensiocorrosione, eseguire quanto segue :

Sigillare con PR1436G,
Classe B-2

2. Ispezionare a vista per cricche, con l'ausilio di una lente a 5 ingrandimenti, l'area circostante e l'interno dei fori di passaggio dei bulloni ad espansione, sia sulle gambe che sui piedi.
Sostituire, prima di ulteriore impiego dell'elicottero, i particolari che risultassero criccati.
3. Al rimontaggio installare i bulloni ad espansione con il gambo bagnato di primer al cromato di zinco rispondente alla MIL-P-8585 e serrarli ad una coppia di 46 ± 69 Kg cm (40 ± 60 in lbs).
4. Sigillare in corrispondenza dei bulloni ad espansione e dell'estremità del collegamento gamba-piede, come illustrato in fig.1, usando sigillante PR 1436G classe B-2, rispondente alla MIL-S-81733.
