**REGISTRO AERONAUTICO
ITALIANO**

PRESCRIZIONE DI AERONAVIGABILITA'

86 - 24

Elicotteri Bell ed Agusta Bell mod. 206

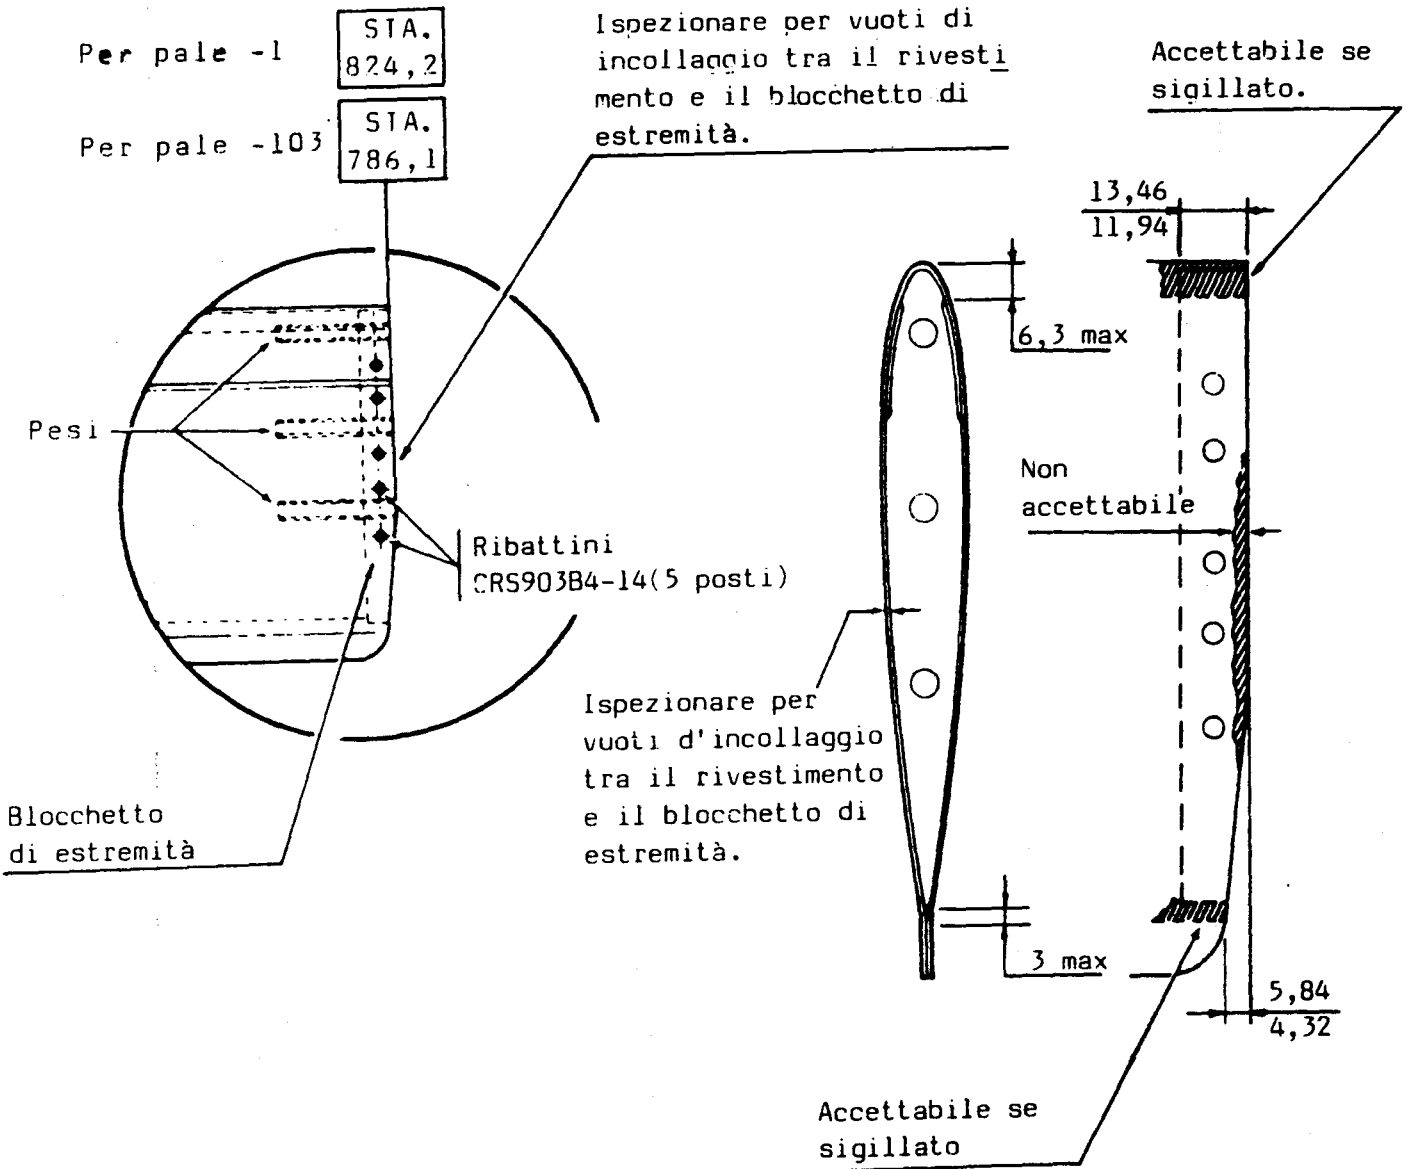
FIGURA 1.

DESCRIZIONE: Al fine di prevenire la possibile perdita del blocchetto di estremità pale rotore di coda ed il risultante sbilanciamento del rotore di coda che potrebbe provocare la rottura della gear box e dei prigionieri di fissaggio della stessa, eseguire quanto segue:

- a) Entro 7 giorni dalla data della presente P.A. e successivamente ad intervalli non superiori a 7 giorni, ispezionare le pale rotore di coda, p/n 206-016-201-001, -103 e -107, per efficienza con particolare riguardo all'area dei blocchetti di estremità, in accordo con quanto segue (vedere fig. 1):
- 1) Ispezionare a vista per teste di rivetti corrose o mancanti.
 - 2) Ispezionare a vista per teste di rivetti che abbiano attraversato il rivestimento, nella zona del blocchetto di estremità.
 - 3) Ispezionare a vista per vuoti o separazioni tra la lamiera di rivestimento ed il blocchetto di estremità.
 - 4) Ispezionare per qualsiasi movimento o spostamento del blocchetto verso l'esterno dell'estremità della lamiera di rivestimento.

- 1) Ispezionare a vista per rivetti corrosi e/o privi di testa.
- 2) Sostituire i rivetti corrosi oppure mancanti in accordo con le istruzioni di cui al par. e) della presente P.A., prima di ulteriore impiego dell'elicottero.
- 3) Ispezionare a vista per teste di rivetti che abbiano attraversato la lamiera di rivestimento nell'area del blocchetto di estremità.

- 4) Ispezionare a vista per vuoti o discontinuità tra il rivestimento ed il blocchetto d'estremità. I limiti di accettabilità per i vuoti o le discontinuità tra rivestimento e blocchetto sono i seguenti:

- i) Un vuoto (o una discontinuità) non più ampio di 6,35 mm (0,25 pollici) nel senso della corda, sul bordo di attacco è accettabile purchè venga sigillato (ved. fig. 1). Sigillare con EC. 2216 oppure EA 934 in accordo con l'appropriato manuale di manutenzione o procedura equivalente approvata FAA o RAI.
- ii) Un vuoto (o una discontinuità) non più ampio di 3 mm (0,12 pollici), nel senso della corda tra il rivestimento ed il lato posteriore del blocchetto è accettabile purchè venga sigillato (ved. fig. 1). Sigillare con EC-2216 o EA 934 in accordo con l'appropriato manuale di manutenzione, oppure procedura equivalente approvata FAA o RAI.

- iii) Con l'eccezione dei paragrafi d) 4)i) e d)4) ii) della presente P.A., vuoti tra il rivestimento ed il blocchetto che siano visibili sull'estremità non sono accettabili.

PALA ROTORE DI CODA P/N 206-016-201-1M e -103M

N O T A : Sostituire prima di ulteriore impiego, ogni pala che presenti una testa di rivetto che abbia attraversato il rivestimento.

- iv) Sostituire, prima di ulteriore impiego, ogni pala che presenti vuoti che eccedano i limiti di cui sopra.
 - v) Sostituire prima di ulteriore impiego, ogni pala che presenti qualsiasi movimento o spostamento del blocchetto verso l'esterno della estremità della lamiera di rivestimento.

- d) Entro 30 giorni dalla data della presente P.A. sostituire i 5 ribattini di alluminio nell'area del blocchetto di estremità pale rotore di coda con 5 ribattini a testa universale in lega di titanio, p/n CSR 903B4-14 e rondella speciale p/n 206-016-213-101 in accordo con la Parte II del Bollettino a riferimento applicabile.

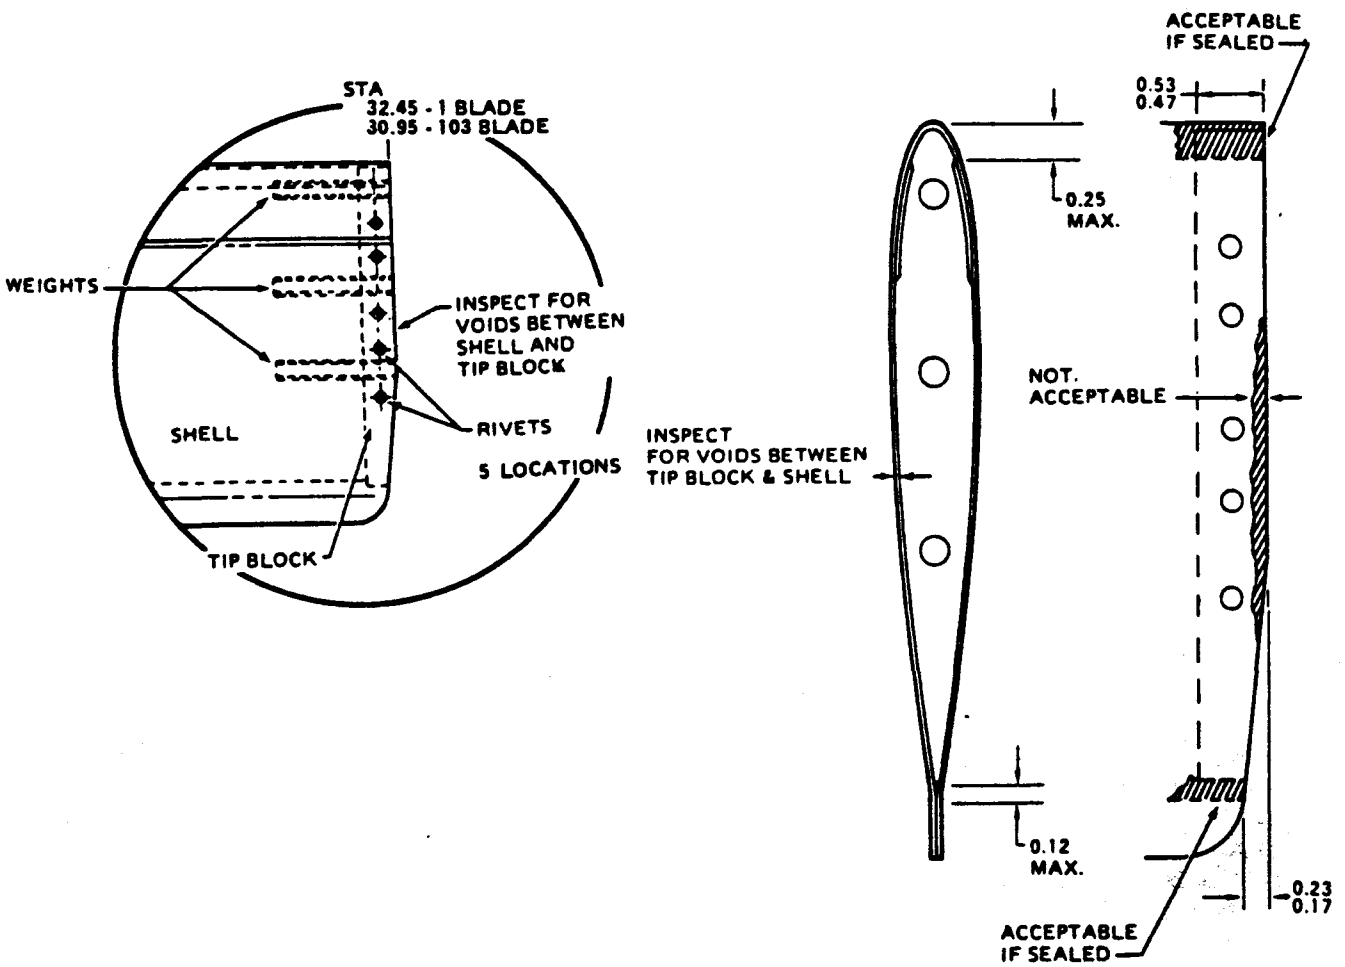
FIGURE 1

Description: To prevent possible loss of the tail rotor tip block and resulting tail rotor imbalance which could lead to tail rotor gearbox and stud failure and subsequent separation of the tail rotor gearbox from the helicopter tailboom, accomplish the following:

- a) Within the next 7 days after the date of this AD, and thereafter at intervals not to exceed 7 days, check tail rotor blades, Part Numbers (P/N) 206-016-201-001, -103, and -107, for serviceability with special emphasis on the tip block area as follows (see Figure 1):
 - 1) Visually check for corroded or missing rivet heads.
 - 2) Visually check for rivet heads that have pulled through the skin shell in the tip block area.
 - 3) Visually check for voids or separations between the skin shell and tip block.
 - 4) Check for any movement or displacement of

- 1) Visually inspect for corroded rivets and/or missing rivet heads.
- 2) Replace corroded or missing rivets per instructions in paragraph d) of this AD before further flight.
- 3) Visually inspect for rivet heads that have pulled through the skin shell in the tip block area.

- 4) Visually inspect for voids or gaps between the shell and the tip block. Limits for voids or gaps between the shell and the tip block are as follows:
 - i) A void (or gap) no wider than 0,25 inch (chordwise) at the leading edge is acceptable but must be sealed (see Figure 1). Seal with EC-2216 or EA934 in accordance with the appropriate Model 206 Maintenance Manual or approved equivalent.
 - ii) A void (or gap) no wider than 0.12 inch (chordwise) between the shell and the aft end of the tip block is acceptable but must be sealed (see Figure 1). Seal with EC-2216 or EA934 in accordance with the appropriate Model 206 maintenance manual or FAA/RAI approved equivalent.

- iii) With the exception of paragraph d) 4) i) and d) 4) ii) of this AD, voids between the shell and the tip block that are visible at the tip are unacceptable.

TAIL ROTOR BLADE INSPECTION

N O T E : A rivet head that has pulled through the skin will require replacement of the blade before further flight.

- iv) Replace any blade with voids in excess of these limitations before further flight.
 - v) Any movement or displacement of the tip block out board of the tip of the skin shell shall require replacement of the blade before further flight.

- d) Within the next 30 days after the date of this AD, replace the five aluminum rivets in the tail rotor tip block area with five titanium brazier head rivets, P/N CSR903B4-14, and special washers, P/N 206-016-213-101, in accordance with Part II of Bell Alert Service Bulletin 206-85-28, rev. "B", dated June 21, 1985, or 206L-85-34, rev. "B", dated June 21, 1985, or Agusta Bollettino Tecnico 206-170 whichever applies.
