REGISTRO AERONAUTICO
ITALIANO

PRESCRIZIONE DI AERONAVIGABILITA'

91-56

Elicotteri McDonnell Douglas Hel. Co (MDHC) serie dei modelli 369D, 369E e 369F/FF e Augusta Spa NH-500D.

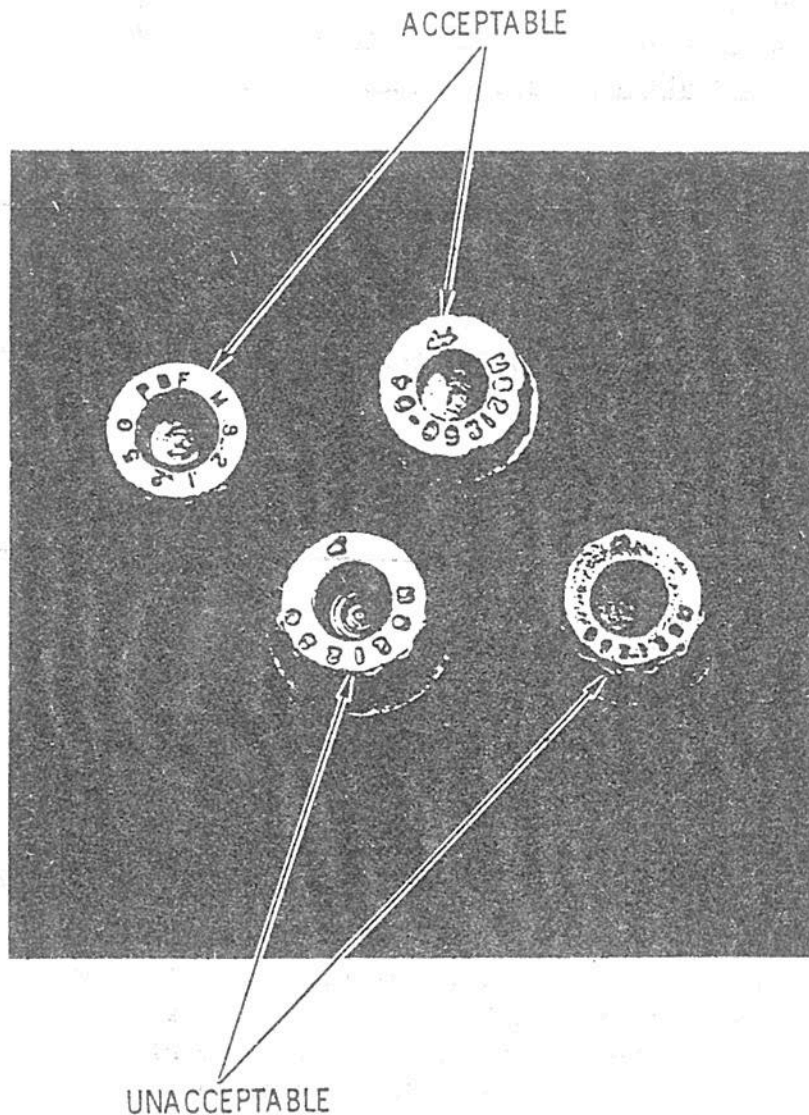
Figure. 1. Inspection/Definition of Bolt Heads.

(a) Entro 300 ore di impiego oppure un anno, dalla data della presente P.A., oppure in occasione della prossima rimozione della trasmissione, quale delle scadenze si verifichi prima, ispezionare, dopo che la trasmissione sia stata rimossa, i bulloni MS21250-04036 che fissano il coperchio p/n 369D25174. Rimuovere qualsiasi bullone con iscrizioni sulla testa mostrate come inaccettabili in figura 1 e sostituirlo con un bullone MS21250-04038, che abbia una lunghezza di 2,887 più/meno 0,010 pollici.

(b) Ispezionare la sporgenza della filettatura su tutti i bulloni. Rimuovere i bulloni che non fuoriescano dal dado H14-4 per una lunghezza equivalente a due interi filetti (minimo 0,071 pollici), inclusa la smussatura.

Sostituire i bulloni rimossi con bulloni MS21250-04038. Serrare i bulloni ad una coppia di 50+70 libbre pollice. Verificare che i bulloni fuoriescano dal dado per una lunghezza equivalente a due filetti interi (minimo 0,071 pollici), inclusa la smussatura. Nel caso in cui più di quattro filetti fuoriescano dal dado, aggiungere rondelle AN960C416L, oppure AN960C416, sotto il dado, come richiesto.
