Apex Aircraft Bureau de Navigabilité 1, route de Troyes 21121 DAROIS - France tél. +33 (0)380 35 65 10 Fax +33 (0)380 35 65 15 www.apex-aircraft.com	<h1 style="text-align: center;">BULLETIN SERVICE</h1> <h2 style="text-align: center;">N° 030906</h2>	
CAP10B - Voilure - Inspection majeure et potentiel		ATA : 050
Remplace : BS 16 toutes révisions.

Modèles	Numéro de série
CAP10B avec longeron de voilure bois uniquement	01-04, 1 à 282 <u>sauf</u> les avions équipés de voilure bois-carbone (modification 000302)

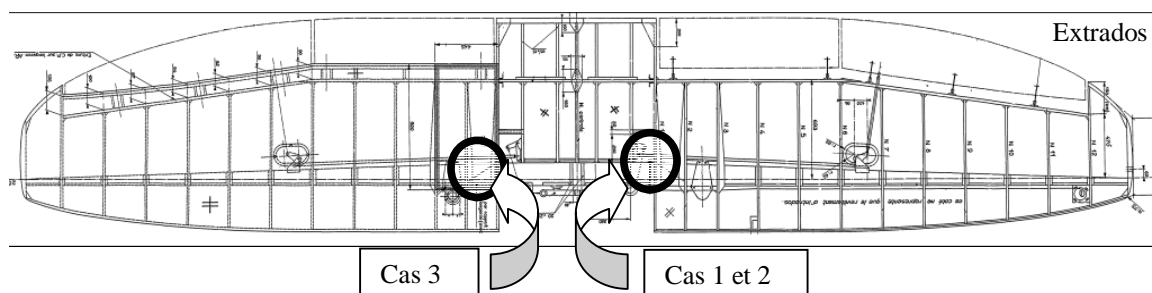
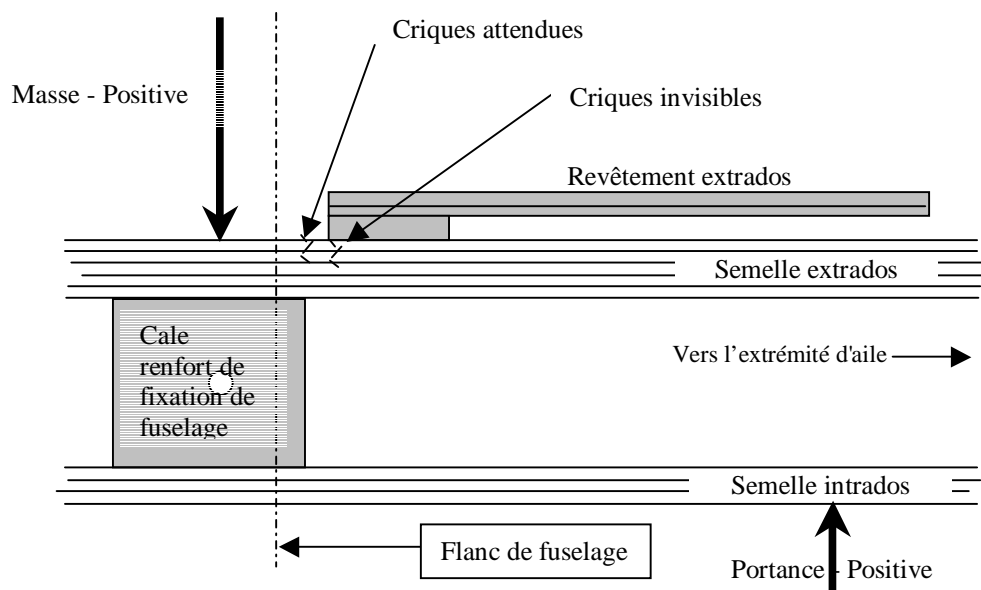
Coupe schématique de l'aile CAP10B montrant la localisation des criques de compression

CAS 1 : un accident mortel n'a pas été évité en juin 2003 au Texas. Lors de ce dernier, l'aile s'est rompu au niveau d'une crique préexistante non localisée dans la zone d'inspection de la nervure 1. La crique, amorcée légèrement hors zone, doit probablement son origine à un travail de menuiserie inadapté lors de l'exécution du BS n°16 en 1992. Lorsque le revêtement et le support de marchepied furent découpés pour découvrir la zone la plus probable de localisation de criques de compression, la défonceuse coupa quelques fibres de la semelle de longeron. Cette entaille de 0,6 mm dans le longeron, certainement fréquente, ne devient critique qu'en cas de dépassement de facteur de charge lorsque des criques débutent. Ces dernières ne sont pas visibles car elles sont localisées à la limite de la zone d'inspection.

Le longeron gauche s'est rompu à la limite de la zone d'inspection, à l'endroit même où une crique de compression avait complètement détérioré la première (supérieure) des cinq lames et progressé dans la deuxième. Il semble que cette crique était antérieure à l'accident.

Au niveau de l'emplanture de l'aile, le longeron droit, qui ne s'était pas rompu, présentait une crique de compression visible. Une crique de compression plus importante était également présente en limite de la zone d'inspection. L'organisme « National Transportation Safety Board » USA a archivé des images.

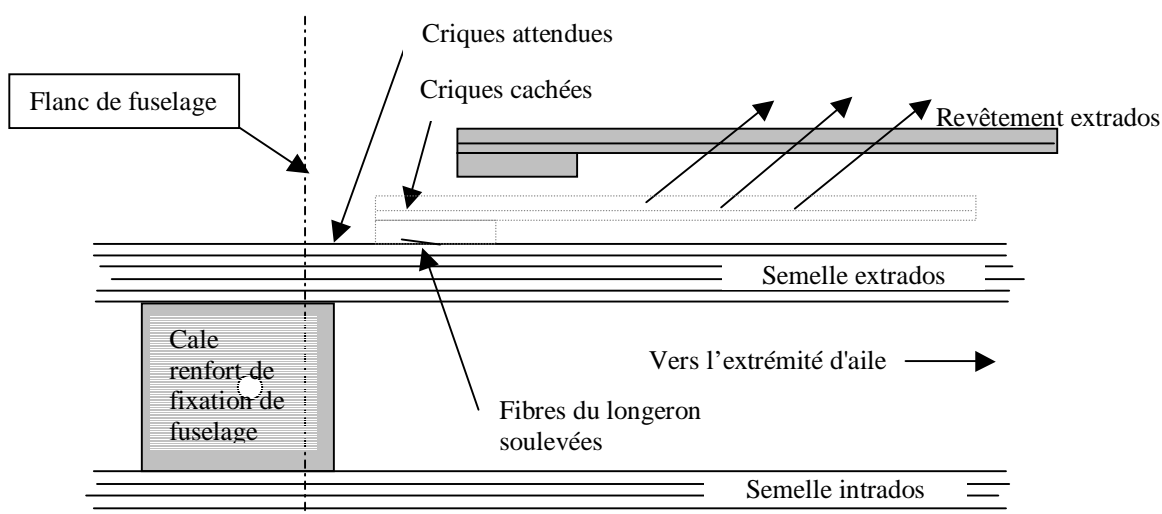
Des délaminages peu profonds ont été trouvés récemment dans la semelle supérieure de longeron entre les nervures 1 et 2 sur deux autres CAP10B. Sur le premier, le délaminage a été mis en évidence lors du décollement de la partie avant du renfort de marchepied coté fuselage. De façon plus significative, sur le deuxième avion, aucun symptôme de délaminage n'était apparent avant d'accéder au longeron. Bien que ces avions aient été inspectés auparavant en raison de dépassements des limitations, aucun enregistrement des facteurs de charge et des masses n'avait été effectué. Dans les deux cas, la profondeur des délaminages était inférieure à 5 mm.

Il n'est pas certain que ces délaminages soient le résultat de contrainte en traction due à facteurs de charge négatifs élevés, mais cela est très probable. Des essais préliminaires à Apex indiquent que des efforts tranchants peuvent créer de tels délaminages. Ces délaminages pourraient provenir du renforcement des marchepieds d'aile, provoqués par le marchepieds lui-même, par arrachement sur le longeron pendant des efforts en flexion importants.

Ce cas amène à enlever le revêtement de tous les longerons bois.

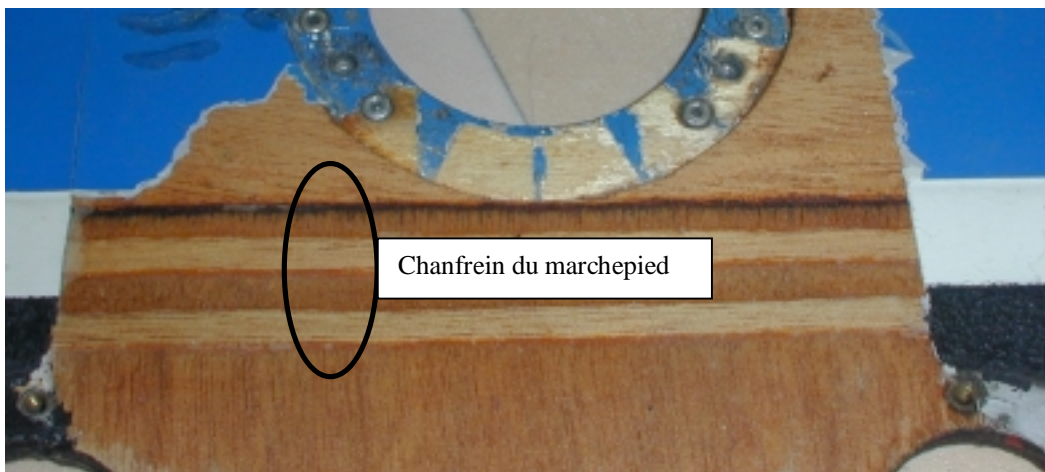
Photo 1 : morceau de marchepied gardé afin de connaître la pente appliquée.

- a) Mesurer et noter la pente du chanfrein de marchepied (en gardant un morceau par exemple) afin de pouvoir préparer la pièce de remplacement (voir photo ci-dessous).

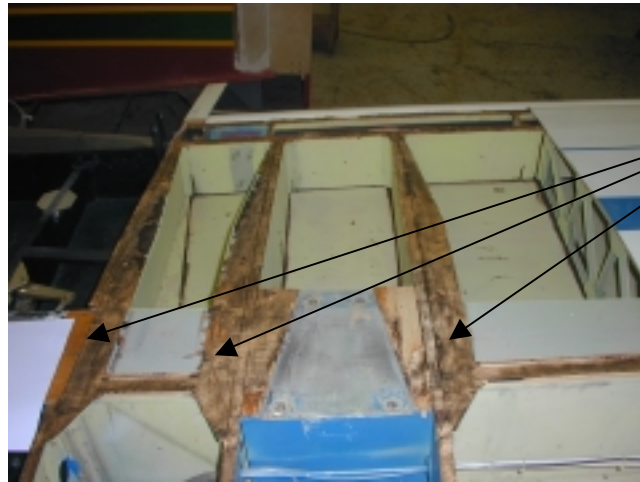
Photo 2 : après retrait du revêtement.

Enlever le revêtement extrados du bord d'attaque au bord de fuite, de la partie interne de la nervure 4 jusqu'au fuselage, à droite et à gauche, voir photo ci-dessous. Pour ce faire, découper en premier entre les nervures puis, retirer avec soin le revêtement qui reste sur les nervures au moyen d'un ciseau à bois, d'un grattoir et de papier de verre. **Veiller à ne pas endommager les nervures.**

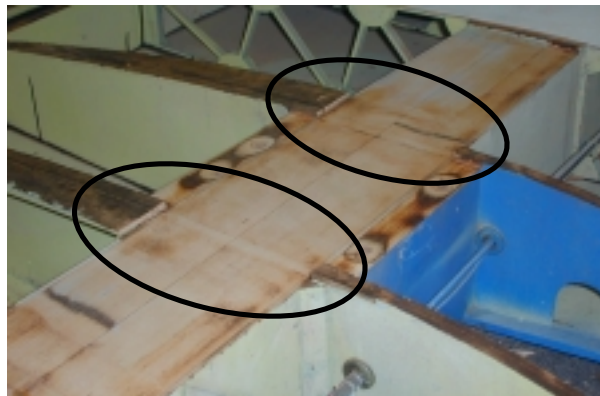
Photo 3 : exemple d'avion avec des renforts de marchepied intègres donc seule la partie recouvrant le longeron a été enlevée.

- b) Effectuer un tap test et vérifier par une légère traction le collage des renforts de marchepied sur le longeron. Noter les endroits où des défauts de collage sont suspectés.
- c) Enlever les renforts s'ils présentent le moindre défaut. S'ils sont intègres, couper et enlever uniquement la partie des renforts et des chapeaux de nervures qui recouvre le longeron (voir exemple ci-dessous).
