<b>CONSIGNE DE NAVIGABILITE</b> <b>N° F-2004-132</b>		Diffusion : <b>AB</b>	Date d'émission : <b>4 août 2004</b>	Page : <b>1/3</b>
	Direction générale de l'aviation civile France Edition du GSAC	Cette consigne de navigabilité est publiée par la DGAC pour le compte de l'AESA, en l'absence d'organisme responsable de la navigabilité du matériel affecté.		<i>Cette consigne de navigabilité fait l'objet d'une traduction en anglais. Le texte français constitue la référence.</i>	
<b>Un aéronef concerné par une consigne de navigabilité ne peut être utilisé qu'en conformité avec les exigences de cette consigne de navigabilité, sauf accord de l'autorité du pays d'immatriculation.</b>					
Airworthiness Directive(s) étrangère(s) correspondante(s) : <b>Sans objet</b>		Consigne(s) de navigabilité remplacée(s) : <b>Néant</b>			
Responsable de la navigabilité du matériel : <b>ANCIENNEMENT LERMER GMBH (CESSATION D'ACTIVITE)</b>		Type(s) de matériel(s) : <b>Chauffe-eau/percolateurs</b>

Certificat(s) de type n° <b>Néant</b> Fiche(s) de données n° <b>Néant</b>					
Chapitre ATA : <b>25</b>	Objet : <b>Equipements/Aménagements - Bouilloires LERMER GmbH</b>

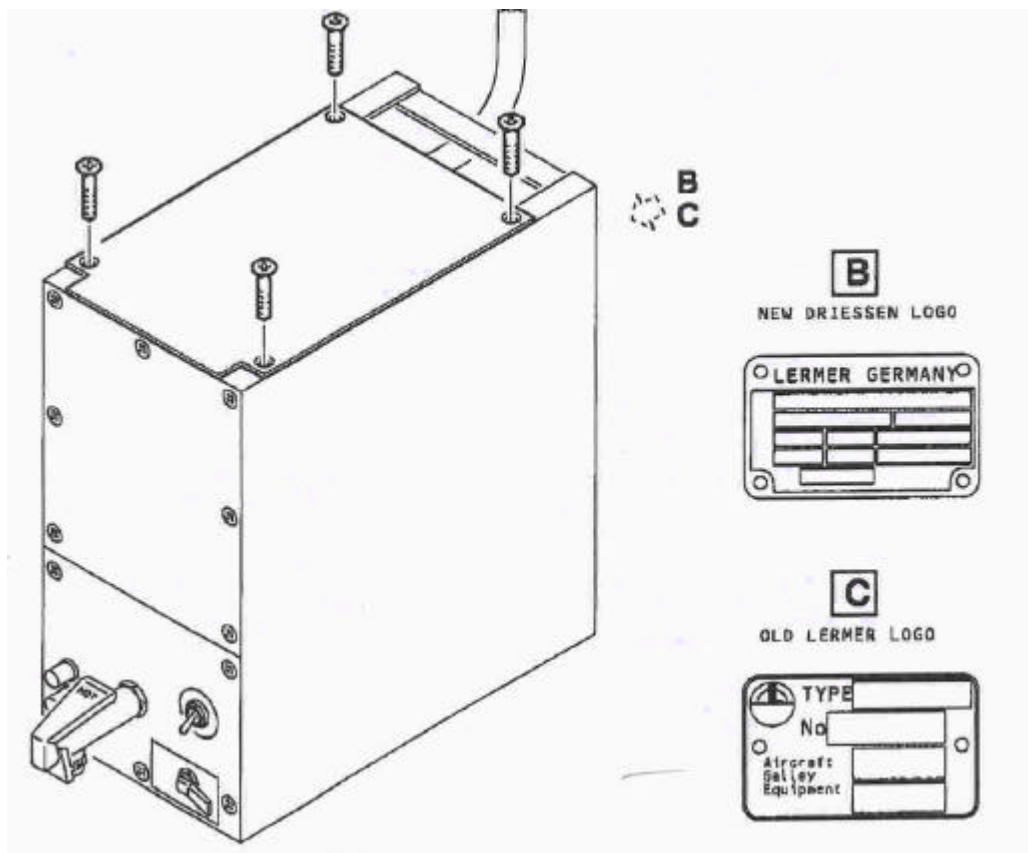
Figure 1

i. Si le nouveau logo DRIESSEN est présent (voir fig 1), aucune action supplémentaire n'est nécessaire. Aller à l'étape C de cette procédure.

ii. Si l'ancien logo LERMER est présent (voir fig 1), inspecter la protection de surchauffe de la bouilloire comme suit (se référer CMM LERMER GmbH 25-30-31 page block 300)

- Si 4 fils électriques ou plus sont connectés, graver près de l'étiquette de la bouilloire "Complies with AD F-2004-132". Aller à l'étape C de cette procédure.

- Si moins de 4 fils électriques sont connectés, rebuter la bouilloire et la remplacer par une bouilloire en état de navigabilité.
